## Vukovarska gimnazija – istražni radovi i opažanja složenog geotehničkog problema

## Vukovar High School Building – investigations and monitoring of a complex geotechnical problem

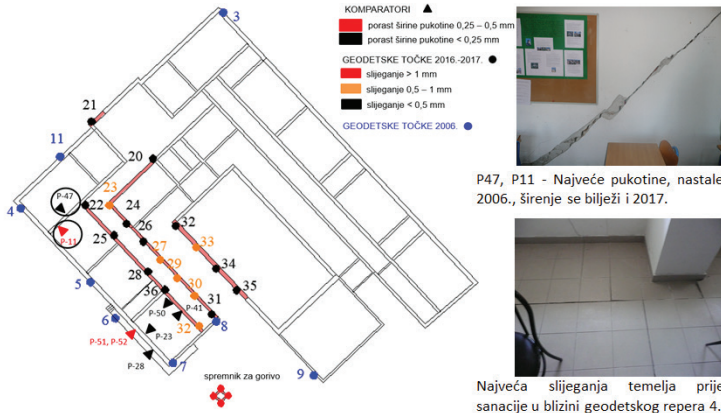
Nekoliko godina poslije obnove, na zgradi su se počele pojavljivati pukotine te su se mogli uočiti znakovi slijeganja pojedinih dijelova temelja. Navedeni problemi, a posebice problem slijeganja, zahtijevali su pažnju i praćenje te su 2006. provedeni istražni radovi u tlu i pri tomu instalirani sustavi geotehničkih i geodetskih opažanja [3, 4]. Pri osmišljavanju i provedbi istražnih radova u tlu kao i kod određivanja vrsta i pozicija elemenata sustava opažanja, u obzir su se morali uzeti uočeni odnosno mogući problemi: pojava pukotina na zidovima, slijeganje temelja, pojava klizišta i potencijalno klizanje uz građevinu, urušavanje svodova podruma u podnožju platoa na kojemu se zgrada nalazi, kao i pojava kaverne uz rub zgrade.

Slika 4. Geodetske točke od 2006. godine i geodetske točke i pukotine s najvećim porastom širine tijekom 2016. i 2017 godine - lijevo, najveće pukotine i najveće slijeganje - desno

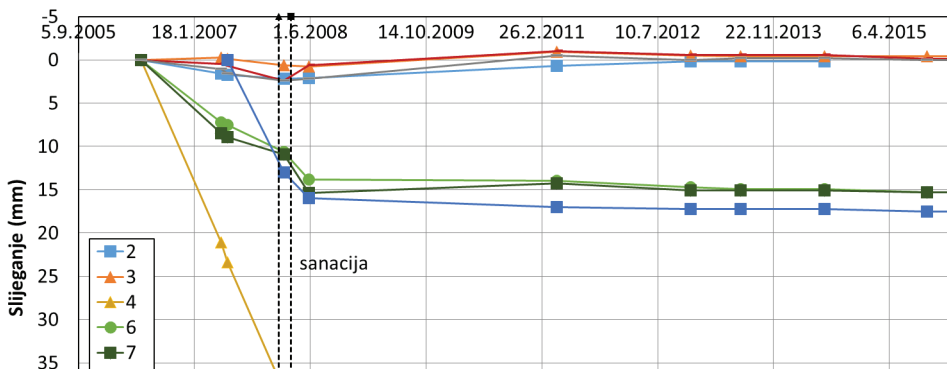
Sustavi opažanja i mjerenja prvi put su instalirani za vrijeme istražnih radova 2006. te su višestruko nadopunjavani, zaključno u 2016. godini. Opažanja i mjerenja poduzeta su u fazi istražnih radova radi utvrđivanja uzroka oštećenja zgrade i određivanja mjera sanacije, a s obzirom na uzroke oštećenja. Poslužila su pri određivanju načina i opsega sanacije te kako bi se utvrdila njena učinkovitost. S obzirom na složenost problema, opažanja i mjerenja pomažu u definiranju dominantnog uzroka: popuštanje tla i temelja zbog provlaživanja, popuštanja svodova “podruma” u podnožju ili je građevina zahvaćena ili ugrožena mogućim klizanjem prema pokosu. Iz navedenih razloga instalirano je više sustava mjerenja i opažanja. Na zidovima zgrade javljale su se pukotine čiji se intenzitet širenja prati mjerenjem pomoću mjernih stalca i prijenosnim komparatorom. Identificirane su pukotine koje su doživljavale najveće širenje, što je pridonijelo određivanju mehanizama i razmjera popuštanja. Na mjesto najizraženije pukotine ugrađen je automatski mjerač pukotina (eng. *crackmeter*) kojim se kontinuirano prati njena promjena širine. Položaj i izgled pukotine s najvećim širenjem prikazani su na slici 4. Od nastanka pukotine do završetka sanacije temeljenja 2008. godine širenje je iznosilo približno 20 mm, a povremeni periodi širenja i skupljanja bilježe se i nakon sanacije te je tijekom 2016. i 2017. godine širenje iznosilo do 0,5 mm. Ako bi se širenje značajnije nastavilo, mogla bi se dovesti u pitanje uporabivost građevine, što je predmet proračuna (izrada projekta sanacije konstrukcije je u tijeku). Određena dodatna pojava pukotina i slijeganja na dijelu zgrade gdje nije sanirano temeljenje pripisuje se izostanku potpune sanacije zgrade (konstrukcijska sanacija, površinska odvodnja, unutarnja kanalizacija), što se vidi na slici 4. gdje su označene zone promjene pukotina/slijeganja većih od 0,25-1,0 mm zabilježene tijekom 2016 i 2017. godine. Slijeganja zgrade i okoliša praćena su geodetski metodom geometrijskog nivelmana uz pomoć nivelira, što je najtočnija geodetska metoda mjerenja s točnošću određivanja visinskih razlika ispod 1 mm. Prije početka sanacije, maksimalno izmjereno slijeganje na pojedinim točkama iznosilo je 40 mm (točka 4, položaj na situacijskom prikazu slike 4., dijagram razvoja slijeganja, slika 5). Prije sanacije temeljenja, za određivanje slijeganja po dubini upotrijebljen je klizni mikrometar, a mjerenja u skladu su s geodetskim mjerenjima. Nakon sanacije temeljenja nastupa trend umirenja pomaka (slika 5.), [9].

Slika 5. Slijeganja kontrolnih repera na zgradi gimnazije u Vukovaru [9]
