## Vukovarska gimnazija – istražni radovi i opažanja složenog geotehničkog problema

## Vukovar High School Building – investigations and monitoring of a complex geotechnical problem

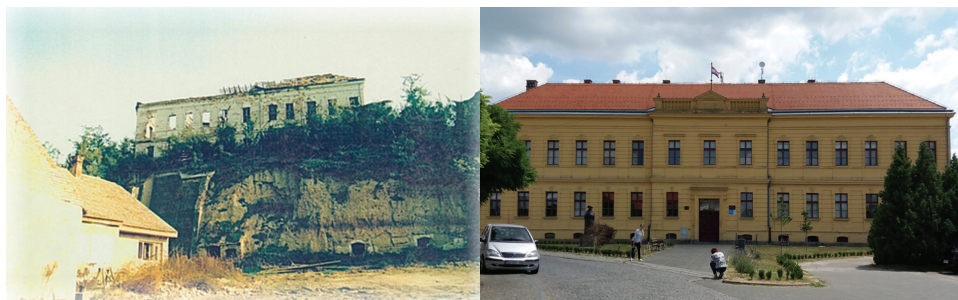
Slika 1. Zgrada gimnazije u Vukovaru nakon ratnog razaranja na lesnom platou s “podrumima” u podnožju [2] (lijevo) i danas (desno)

Zgrada, koja je tlocrtno razvedena (slika 1. desno - pročelje, slika 2. – situacijski prikaz) nalazi se na lesnom platou u čijem podnožju se nalaze “podrumi” - nepodgrađeni tunnelski iskopi u lesu širine 2-4 m, duljine i do 20 m (slika 1., lijevo). Neki od tih podruma su zatrpani/zatvoreni pri izvedbi novog potporno-obložnog zida, ali je i mimo toga njihovu zarušavanju pridonijelo i provlaživanje lesnog tla zbog neadekvatne odvodnje platoa. Pri izvedbi jedne dionice potporno-obložnog zida u blizini školskog igrališta i blizu ruba jednog dijela zgrade došlo je do klizanja pokosa, što je sanirano tijekom gradnje novog potpornog zida.

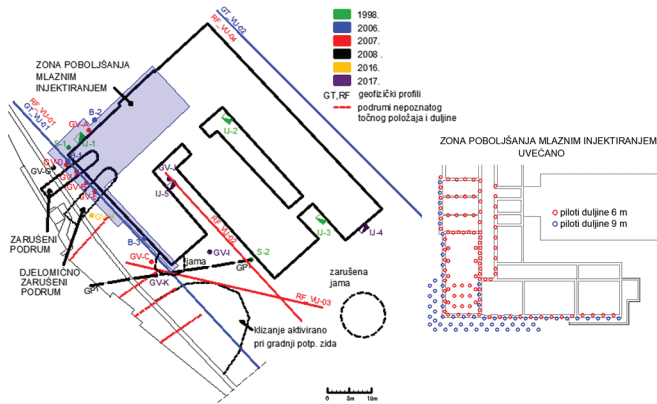
Slika 2. Tlocrtni prikaz objekta s označenim pozicijama lokacija istražnih radova (geofizika, bušotine, opažanja) u periodu 1998.-2017. godine - lijevo, zona poboljšanja tla mlazno injektiranim pilotima - desno

Poslije istražnih radova te opažanja i mjerenja, uzimajući u obzir navedene probleme, pristupilo se izradi projektnog rješenja sanacije temeljenja. Sanacija temeljenja obavljena je parcijalno ispod najviše oštećenog dijela zgrade 2008. godine izvedbom mlazno injektiranih pilota ispod temelja najugroženijih vanjskih i unutarnjih zidova [5]. Projektom je predviđeno dodatno slijeganje do 1 mm nakon izvedbe pilota. Uspješ-

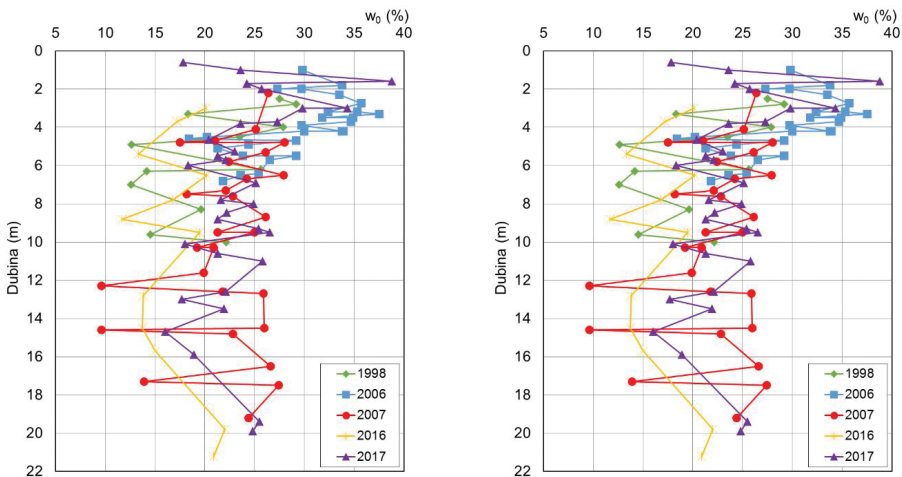
Prikaz promjene vlažnosti i indeksa konzistencije (utjecaj provlaživanja tla) tijekom vremena dan je na slici 3. Sva navedena ispitivanja poslužila su za izradu uzdužnih i poprečnih geotehničkih profila kao podloge za izradu kompleksnih 2D i 3D numeričkih modela kojima se analiziraju međusobni utjecaji zgrade gimnazije, potpornih zidova i tunela u podnožju lesnog platoa. Kalibraciji i povećanju pouzdanosti numeričkih modela pridonose i opažanja i mjerenja pomaka na građevini i okolišu.

Slika 3. Promjena vlažnosti i indeksa konzistencije u periodu 1998. - 2017. godine

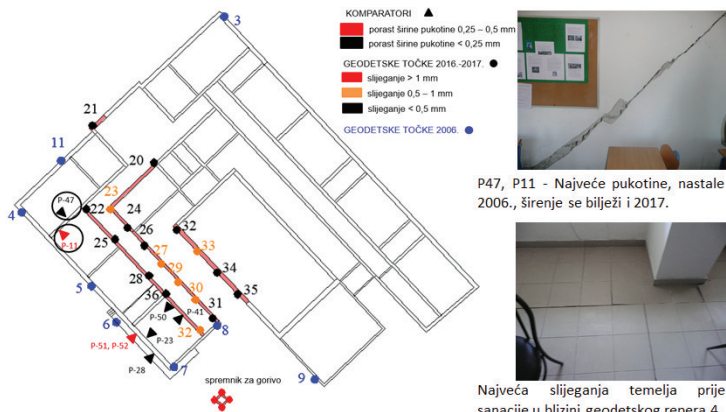
Nekoliko godina poslije obnove, na zgradi su se počele pojavljivati pukotine te su se mogli uočiti znakovi slijeganja pojedinih dijelova temelja. Navedeni problemi, a posebice problem slijeganja, zahtijevali su pažnju i praćenje te su 2006. provedeni istražni radovi u tlu i pri tomu instalirani sustavi geotehničkih i geodetskih opažanja [3, 4]. Pri osmišljavanju i provedbi istražnih radova u tlu kao i kod određivanja vrsta i pozicija elemenata sustava opažanja, u obzir su se morali uzeti uočeni odnosno mogući problemi: pojava pukotina na zidovima, slijeganje temelja, pojava klizišta i potencijalno klizanje uz građevinu, urušavanje svodova podruma u podnožju platoa na kojemu se zgrada nalazi, kao i pojava kaverne uz rub zgrade.

Slika 4. Geodetske točke od 2006. godine i geodetske točke i pukotine s najvećim porastom širine tijekom 2016. i 2017 godine - lijevo, najveće pukotine i najveće slijezanje - desno

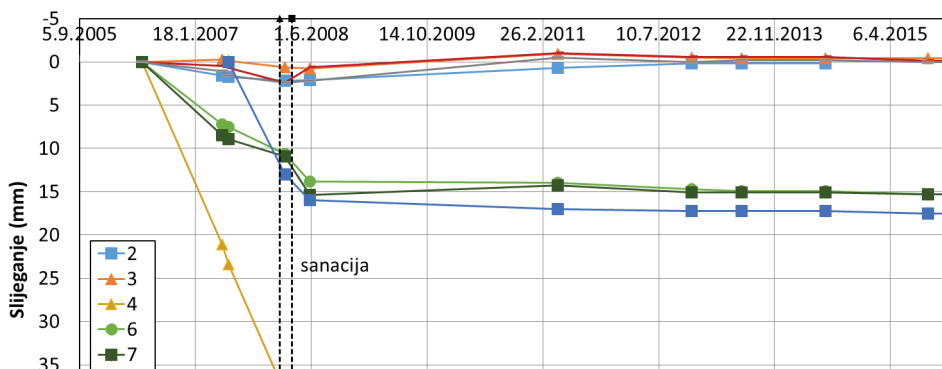
Sustavi opažanja i mjerenja prvi put su instalirani za vrijeme istražnih radova 2006. te su višestruko nadopunjavani, zaključno u 2016. godini. Opažanja i mjerenja poduzeta su u fazi istražnih radova radi utvrđivanja uzroka oštećenja zgrade i određivanja mjera sanacije, a s obzirom na uzroke oštećenja. Poslužila su pri određivanju načina i opsega sanacije te kako bi se utvrdila njena učinkovitost. S obzirom na složenost problema, opažanja i mjerenja pomažu u definiranju dominantnog uzroka: popuštanje tla i temelja zbog provlaživanja, popuštanja svodova “podruma” u podnožju ili je građevina zahvaćena ili ugrožena mogućim klizanjem prema pokosu. Iz navedenih razloga instalirano je više sustava mjerenja i opažanja. Na zidovima zgrade javljale su se pukotine čiji se intenzitet širenja prati mjerenjem pomoću mjernih stalca i prijenosnim komparatorom. Identificirane su pukotine koje su doživljavale najveće širenje, što je pridonijelo određivanju mehanizama i razmjera popuštanja. Na mjesto najizraženije pukotine ugrađen je automatski mjerač pukotina (eng. *crackmeter*) kojim se kontinuirano prati njena promjena širine. Položaj i izgled pukotine s najvećim širenjem prikazani su na slici 4. Od nastanka pukotine do završetka sanacije temeljenja 2008. godine širenje je iznosilo približno 20 mm, a povremeni periodi širenja i skupljanja bilježe se i nakon sanacije te je tijekom 2016. i 2017. godine širenje iznosilo do 0,5 mm. Ako bi se širenje značajnije nastavilo, mogla bi se dovesti u pitanje uporabivost građevine, što je predmet proračuna (izrada projekta sanacije konstrukcije je u tijeku). Određena dodatna pojava pukotina i slijeganja na dijelu zgrade gdje nije sanirano temeljenje pripisuje se izostanku potpune sanacije zgrade (konstrukcijska sanacija, površinska odvodnja, unutarnja kanalizacija), što se vidi na slici 4. gdje su označene zone promjene pukotina/slijeganja većih od 0,25-1,0 mm zabilježene tijekom 2016 i 2017. godine. Slijeganja zgrade i okoliša praćena su geodetski metodom geometrijskog nivelmana uz pomoć nivelira, što je najtočnija geodetska metoda mjerenja s točnošću određivanja visinskih razlika ispod 1 mm. Prije početka sanacije, maksimalno izmjereno slijeganje na pojedinim točkama iznosilo je 40 mm (točka 4, položaj na situacijskom prikazu slike 4., dijagram razvoja slijeganja, slika 5). Prije sanacije temeljenja, za određivanje slijeganja po dubini upotrijebljen je klizni mikrometar, a mjerenja u skladu su s geodetskim mjerenjima. Nakon sanacije temeljenja nastupa trend umirenja pomaka (slika 5.), [9].

Slika 5. Slijezanja kontrolnih repera na zgradi gimnazije u Vukovaru [9]
