*Source / Izvornik:* **Zajednički temelji '17 : zbornik radova, 2017, 193 - 199**

## Vukovarska gimnazija – istražni radovi i opažanja složenog geotehničkog problema

## Vukovar High School Building – investigations and monitoring of a complex geotechnical problem

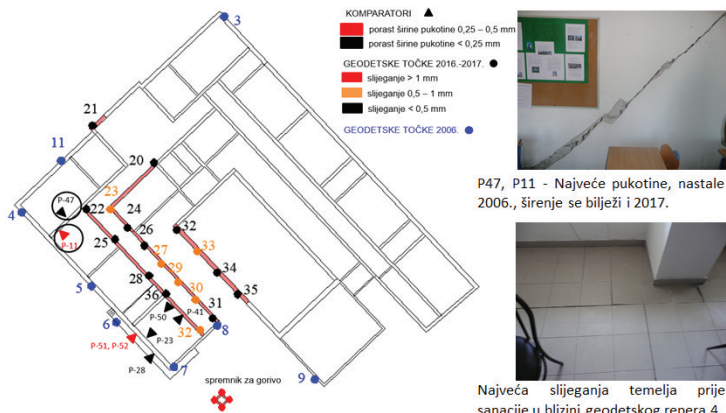
Nekoliko godina poslije obnove, na zgradi su se počele pojavljivati pukotine te su se mogli uočiti znakovi slijeganja pojedinih dijelova temelja. Navedeni problemi, a posebice problem slijeganja, zahtijevali su pažnju i praćenje te su 2006. provedeni istražni radovi u tlu i pri tomu instalirani sustavi geotehničkih i geodetskih opažanja [3, 4]. Pri osmišljavanju i provedbi istražnih radova u tlu kao i kod određivanja vrsta i pozicija elemenata sustava opažanja, u obzir su se morali uzeti uočeni odnosno mogući problemi: pojava pukotina na zidovima, slijeganje temelja, pojava klizišta i potencijalno klizanje uz građevinu, urušavanje svodova podruma u podnožju platoa na kojemu se zgrada nalazi, kao i pojava kaverne uz rub zgrade.

Slika 4. Geodetske točke od 2006. godine i geodetske točke i pukotine s najvećim porastom širine tijekom 2016. i 2017 godine - lijevo, najveće pukotine i najveće slijeganje - desno
