Die Magnitude 6.4 Albanien und Kroatien Erdbeben Ingenieuranalyse der Erdbebenschäden und Erfahrungswerte für die Baunormung

Source / Izvornik: **Bautechnik (Berlin, West, 1984), 2022, 99, 18 - 30**

Die Magnitude 6,4 – Erdbeben in Albanien und Kroatien

Ingenieuranalyse der Erdbebenschäden und Erfahrungswerte für die Baunormung

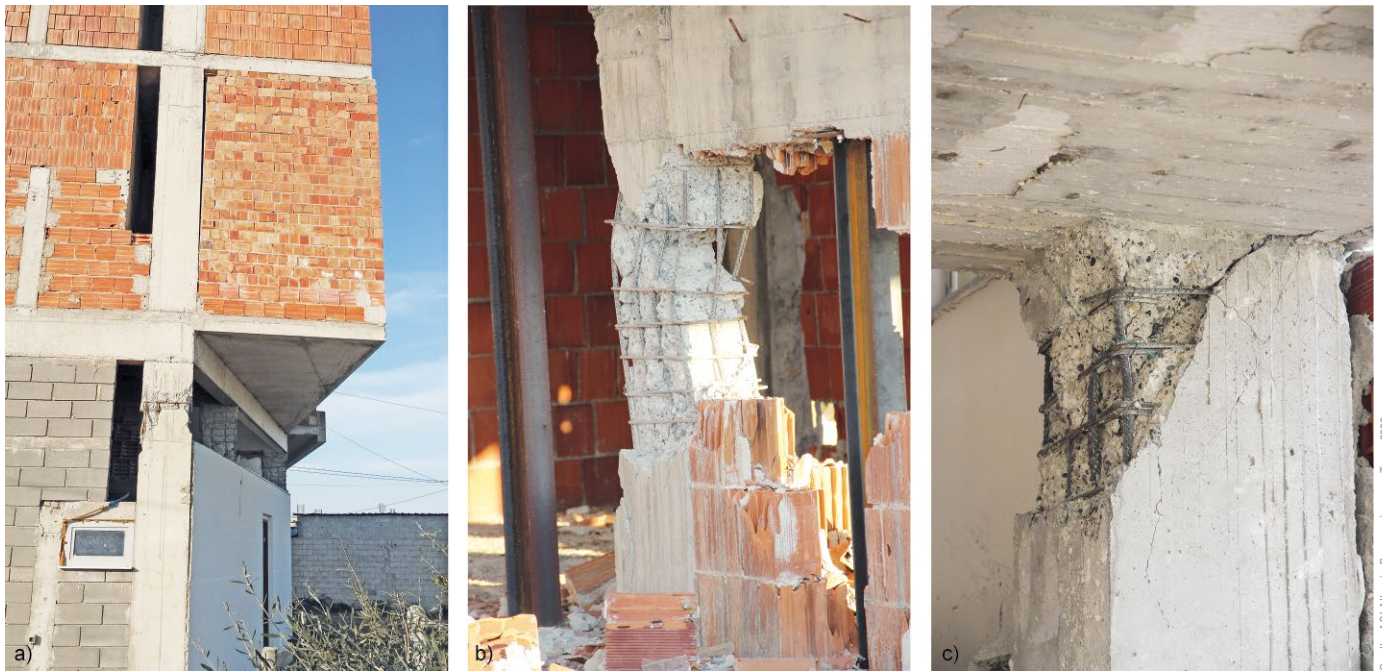
Bild 5 Beobachtete Schäden an Stahlbetonstützen und -riegeln unterschiedlicher Schwere in Durrës (Albanien): a), b) schwerer Schaden (Ausknicken der Längsbewehrung) – Schadensgrad 4, c) mittlerer Schaden (Abplatzen Betondeckung) – Schadensgrad 3
Observed damage cases of different strength at RC elements in Durrës (Albania)

Während des Erkundungseinsatzes in der Stadt Durrës (Albanien) wurden insgesamt 55 Gebäude untersucht, wobei der Schwerpunkt auf modernen mehrstöckigen Stahlbetongebäuden lag. Als vorherrschende Bauweise konnten mehrgeschossige Stahlbetonrahmengebäude mit Ausfachungswänden im untersuchten Gebiet identifiziert werden. Duale Systeme kamen weniger häufig vor. Tragwände wurden hauptsächlich für Aufzugsschächte verwendet. Trotz der z.T. vorhandenen Unregelmäßigkeiten im Grund- und Aufriss konnten keine oder lediglich leichte strukturelle Schäden an den tragenden Stahlbetonelementen der untersuchten Gebäude festgestellt werden. In einzelnen Fällen traten strukturelle Schäden (Abplatzen der Betondeckung, Ausknicken der Längsbewehrung) auf (Bilder 5a–5c).

- leichten (Schadensgrad 2) bis schweren (Schadensgrad 4) Schäden in den Stahlbetonstützen (Bild 5) und Riegeln,
- schweren Schäden an nichttragenden Innen- und Außenwänden (Bild 7) infolge In-plane- und Out-of-plane-Versagens [25] und Nichteinhaltung normativer Vorgaben gemäß EN-1998-1. (EN-1998-1 ist nicht offiziell eingeführt; gem. KTP-89 sind die Ausfachungswände als nichttragend zu betrachten.)

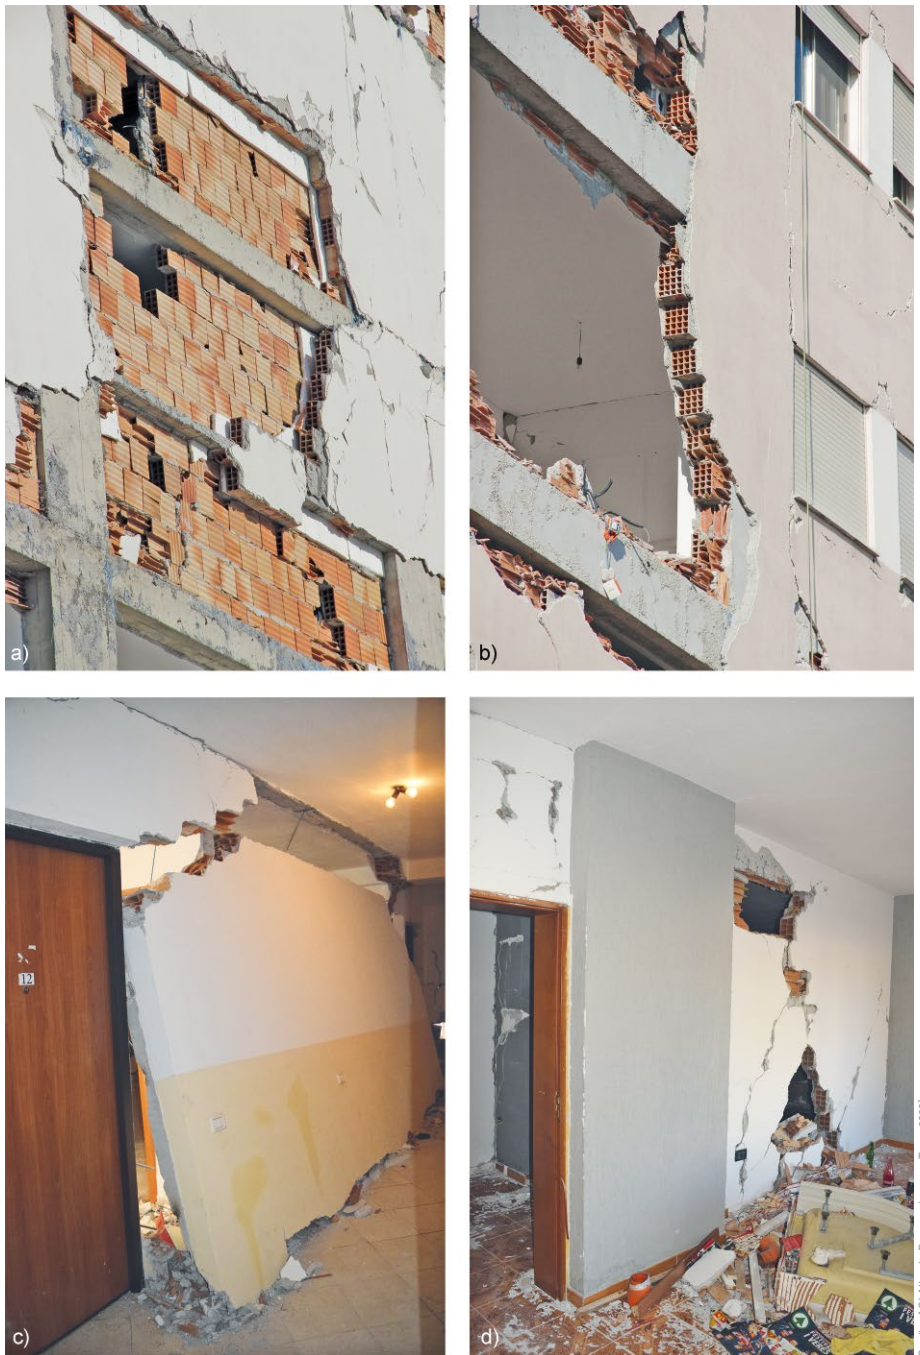
Das hohe Maß der Schädigung in den Ausfachungswänden ist auch auf die duktile Auslegung der Rahmen bzw. deren große Verformbarkeit zurückzuführen. Das Fehlen der Tragwände und Stahlbetonkerne hat zur Folge, dass relativ große Stockwerksverschiebungen auftreten können. Die in den Ausfachungen induzierten Schubkräfte (Druckstreben) haben wesentlich zur Schädigung beigetragen. Das Ausmaß der Rissbildung hängt dabei von der Ausführungsqualität, der Fläche der Ausfachung und dem Vorhandensein von Öffnungen ab. Es gab Fälle, in denen die Außenwände nur leichte Risse aufwiesen, die Innenwände aber stark beschädigt waren.

Bild 7 Beispiele zu den Schäden in den Ausfachungswänden: a), b) beobachtete Schäden an äußeren Ausfachungswänden, c), d) Schäden an nichttragenden Innenwänden (oftmals Schadensgrad beeinflussend)
Examples of damage in the infill walls: a), b) outer walls, c), d) inner walls

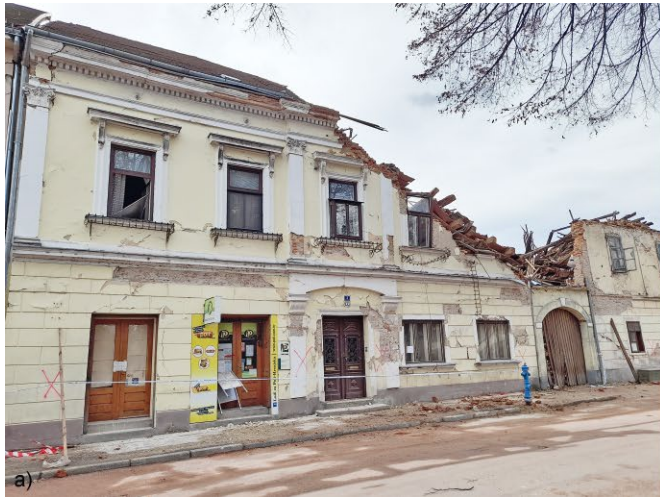
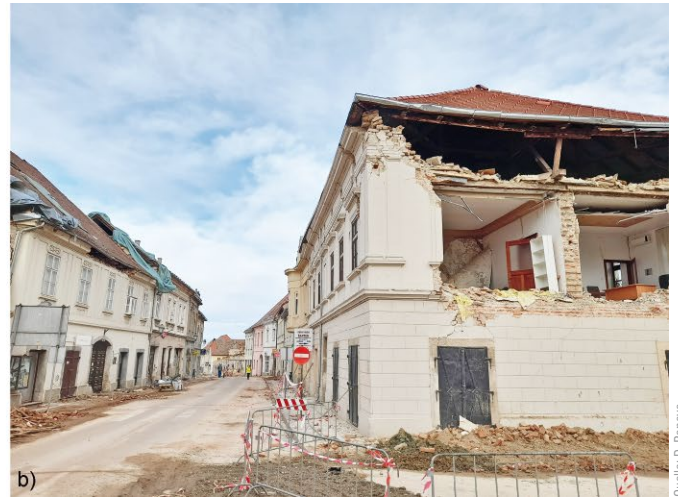
Bild 8 vermittelt einen Eindruck der beobachteten Schäden in der am meisten betroffenen Stadt Petrinja (Kroatien), wo ein bedeutender Teil der Stadt schwer geschädigt bzw. zerstört wurde. Schwere Schäden traten an den Giebelwänden infolge fehlender Verankerungen und Versagen senkrecht zur Ebene (Bild 9) sowie in den Obergeschossen (Teileinsturz) vermutlich infolge fehlender Ringanker (Bild 8) auf. Darüber hinaus konnten die typischen Schadensbilder diagonaler Schubrisse in den relativ schlanken Mauerwerkspfeylern (piers) zwischen den Öffnungen sowie in den Mauerwerksriegeln (spandrels) beobachtet werden (Bild 10).

Bild 8 Typisches Schadensbild in Petrinja (Kroatien): a), b) Teileinsturz oberer Geschosse und Giebelwände (Schadensgrad 4)
Typical damages Petrinja (Croatia): Partial collapse of upper floors and gable walls (damage grade 4)

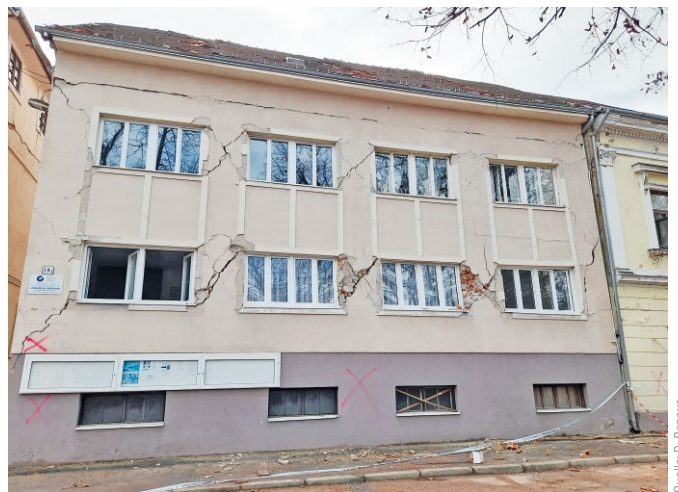
Bild 10 Typisches Schadensbild für Mauerwerksgebäude: diagonale Schubrisse in den relativ schlanken Mauerwerks Pfeilern und Mauerwerksriegeln (Schadensgrad 2–3)
Typical damage patterns in masonry structures: diagonal shear cracks in relative slender piers and spandrels (damage grade 2–3)

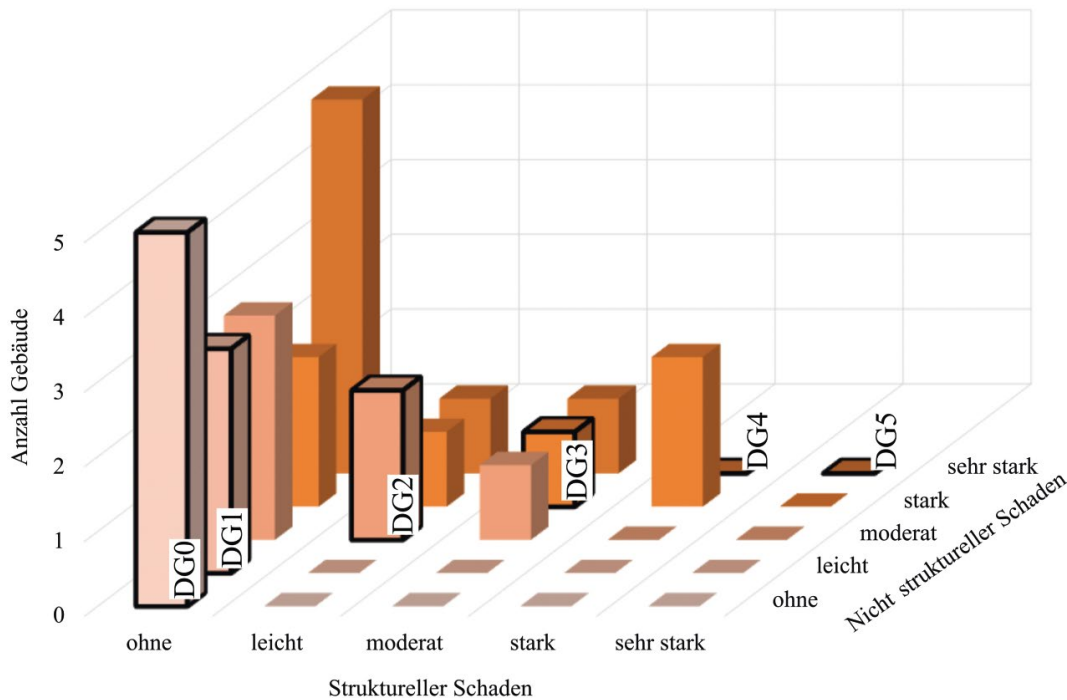
Daraus folgt, dass der globale Schadensgrad nach EMS-98 [1] hauptsächlich durch das Verhalten der Trenn- bzw. Ausfachungswände bestimmt wird. Eine Herausforderung für die Schadensklassifikation besteht darin, dass sich der beobachtete Schaden an den Ausfachungswänden um bis zu zwei oder sogar drei Grade gegenüber dem Schadensgrad der Tragelemente unterscheidet und zu klären ist, ob und für welche Konstellationen in der EMS-98 [1] das Verhältnis zwischen strukturellen und nichtstrukturellen Schäden neu zu definieren ist (Bild 11).

Bild 11 Übersicht zu den beobachteten Kombinationen struktureller und nicht struktureller Schäden an Stahlbetonrahmengebäuden in Durres (Albanien)
Overview of observed structural and non-structural damage combinations at RC frame structures in Durres (Albania)
