# Die Magnitude 6.4 Albanien und Kroatien Erdbeben Ingenieuranalyse der Erdbebenschäden und Erfahrungswerte für die Baunormung

*Source / Izvornik:* **Bautechnik (Berlin, West, 1984), 2022, 99, 18 - 30**

# Die Magnitude 6,4 – Erdbeben in Albanien und Kroatien

## Ingenieuranalyse der Erdbebenschäden und Erfahrungswerte für die Baunormung

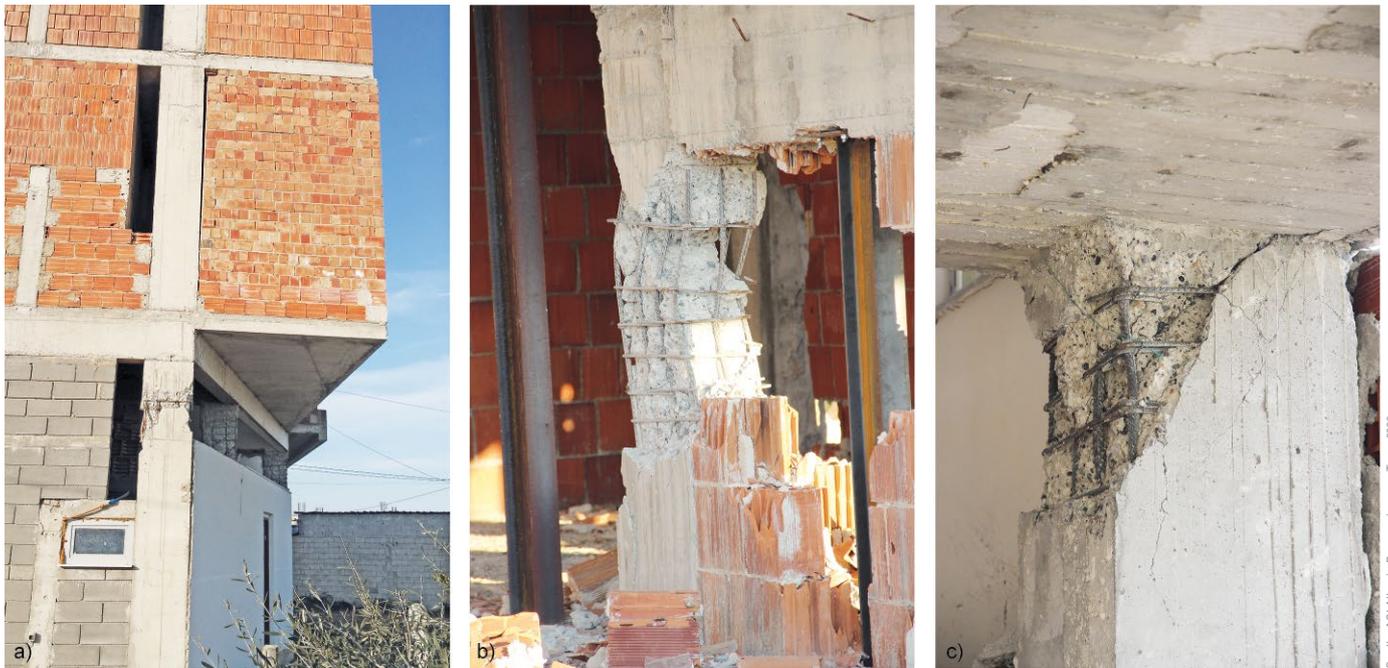
**Bild 5** Beobachtete Schäden an Stahlbetonstützen und -riegeln unterschiedlicher Schwere in Durrës (Albanien): a), b) schwerer Schaden (Ausknicken der Längsbewehrung) – Schadensgrad 4, c) mittlerer Schaden (Abplatzen Betondeckung) – Schadensgrad 3  
Observed damage cases of different strength at RC elements in Durrës (Albania)

Während des Erkundungseinsatzes in der Stadt Durrës (Albanien) wurden insgesamt 55 Gebäude untersucht, wobei der Schwerpunkt auf modernen mehrstöckigen Stahlbetongebäuden lag. Als vorherrschende Bauweise konnten mehrgeschossige Stahlbetonrahmengebäude mit Ausfachungswänden im untersuchten Gebiet identifiziert werden. Duale Systeme kamen weniger häufig vor. Tragwände wurden hauptsächlich für Aufzugsschächte verwendet. Trotz der z.T. vorhandenen Unregelmäßigkeiten im Grund- und Aufriss konnten keine oder lediglich leichte strukturelle Schäden an den tragenden Stahlbetonelementen der untersuchten Gebäude festgestellt werden. In einzelnen Fällen traten strukturelle Schäden (Abplatzen der Betondeckung, Ausknicken der Längsbewehrung) auf (Bilder 5a–5c).

- leichten (Schadensgrad 2) bis schweren (Schadensgrad 4) Schäden in den Stahlbetonstützen (Bild 5) und Riegeln,
- schweren Schäden an nichttragenden Innen- und Außenwänden (Bild 7) infolge In-plane- und Out-of-plane-Versagens [25] und Nichteinhaltung normativer Vorgaben gemäß EN-1998-1. (EN-1998-1 ist nicht offiziell eingeführt; gem. KTP-89 sind die Ausfachungswände als nichttragend zu betrachten.)

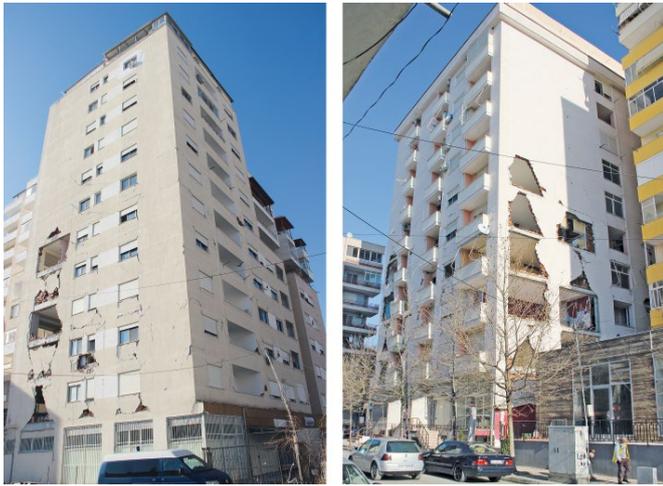
**Bild 6** Beispiele zum dominierenden Schadensbild an den inspizierten Gebäuden in Durrës (Albanien)  
Examples of the dominant damage patterns of the inspected buildings in Durrës (Albania)

Die Bilder 6, 7 zeigen Beispiele von unterschiedlichen Schadensmustern in den Ausfachungswänden. In allen Fällen wurden Standard-Tonziegel mit hohem Volumen an horizontalen Hohlräumen verwendet (Gruppe 4 gem. EC 6). Eines der dominierenden Merkmale der geschädigten Ausfachungswände war die schlechte Verarbeitung und das Fehlen eines wirksamen Verbunds zwischen den Mauersteinen. In einigen der untersuchten Gebäude waren als konstruktive Mängel die fehlende Vermörtelung der Fuge und die fehlende Verzahnung der Steine auffällig.

Eine weitere wichtige Beobachtung im Zusammenhang mit den Ausfachungswänden war die unsachgemäße Verbindung der Wand mit dem Rahmen bzw. in vielen Fällen das Fehlen dieser Verbindung. Dieses Phänomen führte dazu, dass große Teile der Wände (manchmal die komplette Ausfachungswand) verschoben wurden und aus der Ebene herausfielen (Bild 6).

Fassaden- und Innenausfachungsmauerwerke in Gebäuden mit Stahlbetonrahmenkonstruktion müssen angemessen gehalten sein (siehe dazu auch EN 1998-1, Kapitel 4.3.5). Die strukturelle Integrität unter seismischen Anregungen ist von entscheidender Bedeutung für die Sicherheit und Gesundheit sowohl der Bewohner als auch der Bürger in der Nähe des Gebäudes. In dieser Hinsicht tragen der Entwurf und die Konstruktion horizontaler und vertikaler Wandbegrenzungselemente und Stürze über den Öffnungen wesentlich zur Gebäudesicherheit bei und reduzieren die Kosten für die Instandhaltung nach einem Erdbeben. Das heißt, die aktuellen Entwicklungen/Änderungen in der 2. Generation der EN 1998 greifen diesen Aspekt folgerichtig auf (EN 1998-2, 2. Generation, Kapitel 7.4.2, 14.7).

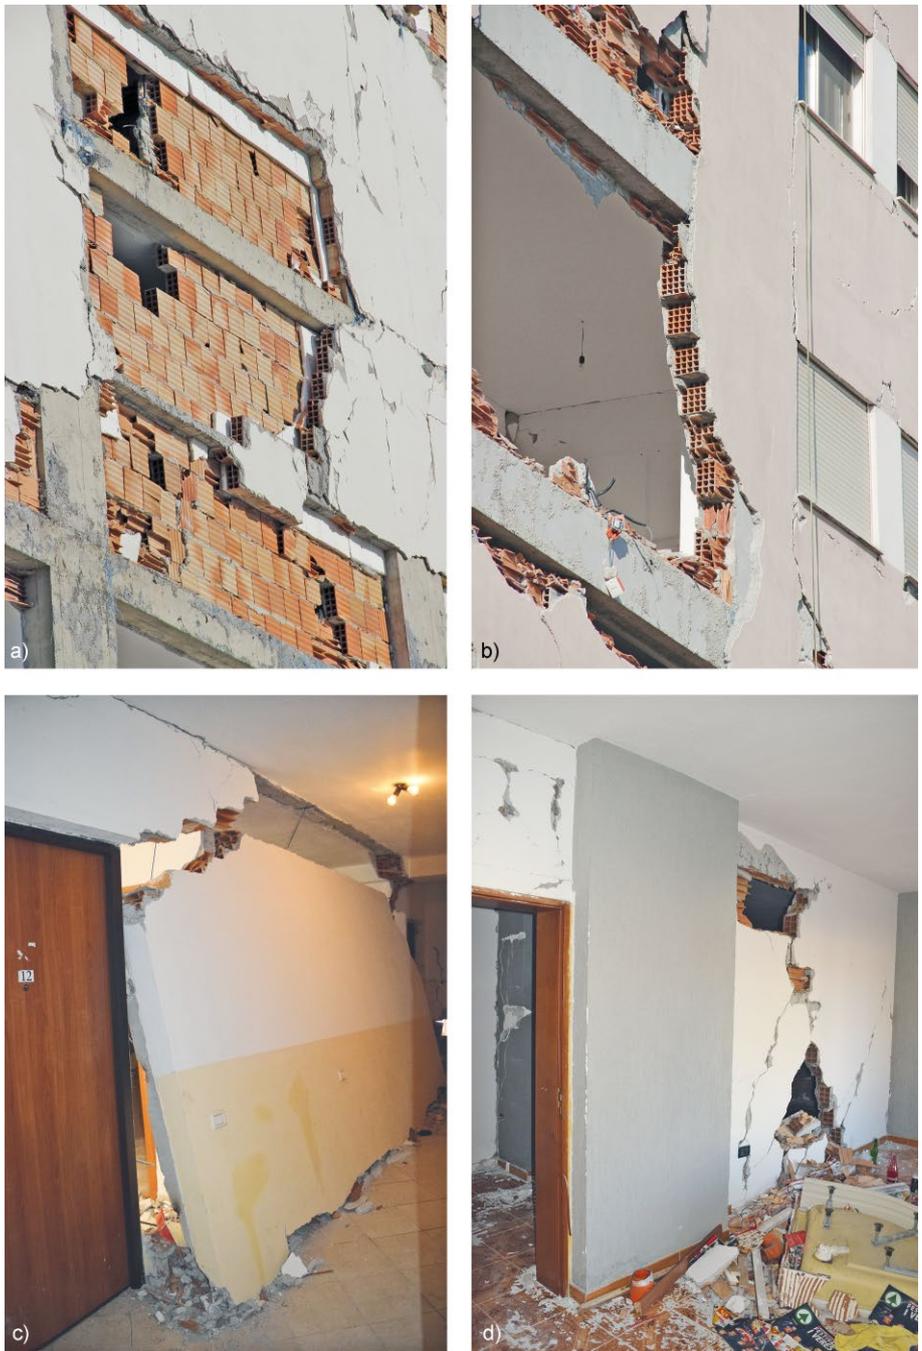
Das hohe Maß der Schädigung in den Ausfachungswänden ist auch auf die duktile Auslegung der Rahmen bzw. deren große Verformbarkeit zurückzuführen. Das Fehlen der Tragwände und Stahlbetonkerne hat zur Folge, dass relativ große Stockwerksverschiebungen auftreten können. Die in den Ausfachungen induzierten Schubkräfte (Druckstreben) haben wesentlich zur Schädigung beigetragen. Das Ausmaß der Rissbildung hängt dabei von der Ausführungsqualität, der Fläche der Ausfachung und dem Vorhandensein von Öffnungen ab. Es gab Fälle, in denen die Außenwände nur leichte Risse aufwiesen, die Innenwände aber stark beschädigt waren.

**Bild 7** Beispiele zu den Schäden in den Ausfachungswänden: a), b) beobachtete Schäden an äußeren Ausfachungswänden, c), d) Schäden an nichttragenden Innenwänden (oftmals Schadensgrad beeinflussend)  
Examples of damage in the infill walls: a), b) outer walls, c), d) inner walls

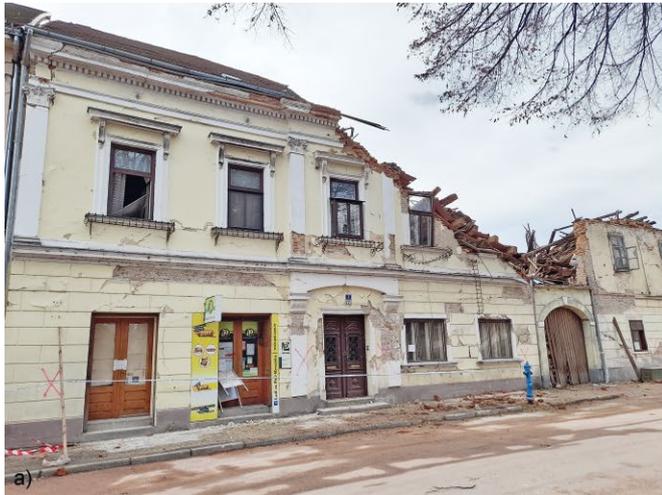
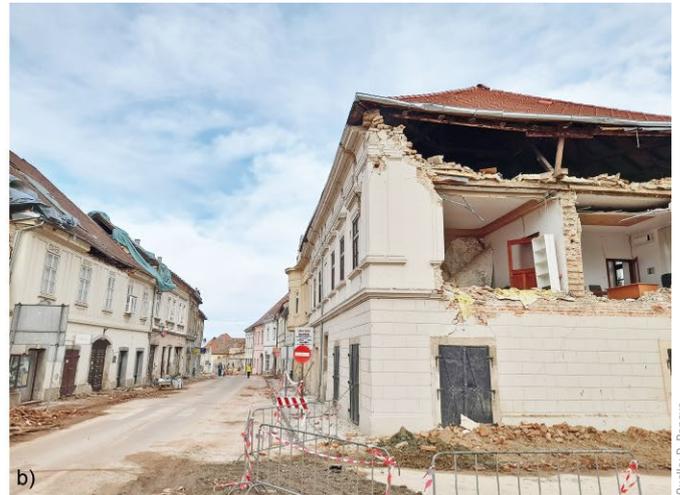
Bild 8 vermittelt einen Eindruck der beobachteten Schäden in der am meisten betroffenen Stadt Petrinja (Kroatien), wo ein bedeutender Teil der Stadt schwer geschädigt bzw. zerstört wurde. Schwere Schäden traten an den Giebelwänden infolge fehlender Verankerungen und Versagen senkrecht zur Ebene (Bild 9) sowie in den Obergeschossen (Teileinsturz) vermutlich infolge fehlender Ringanker (Bild 8) auf. Darüber hinaus konnten die typischen Schadensbilder diagonaler Schubrisse in den relativ schlanken Mauerwerkspfählern (piers) zwischen den Öffnungen sowie in den Mauerwerksriegeln (spandrels) beobachtet werden (Bild 10).

**Bild 8** Typisches Schadensbild in Petrinja (Kroatien): a), b) Teileinsturz oberer Geschosse und Giebelwände (Schadensgrad 4)  
Typical damages Petrinja (Croatia): Partial collapse of upper floors and gable walls (damage grade 4)

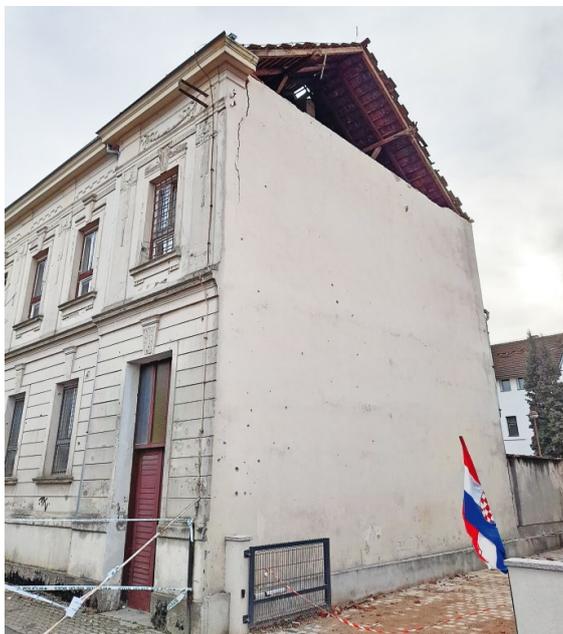
**Bild 9** Beispiel für Versagen der Giebelwände infolge fehlender Rückverankerung mit dem Dachstuhl (Schadensgrad 3–4)  
Example of gable wall collapse due to the lack of tieback with the roof truss (damage grade 3–4)

Die Beobachtungen haben gezeigt, dass eine Umsetzung der normativen Konstruktionsregeln, wie z. B. schubsteife Decken, die Verbindung/Rückverankerung der Decken mit den Wänden und der Einsatz von Ringankern das Schadensausmaß wesentlich positiv beeinflussen bzw. mindern.

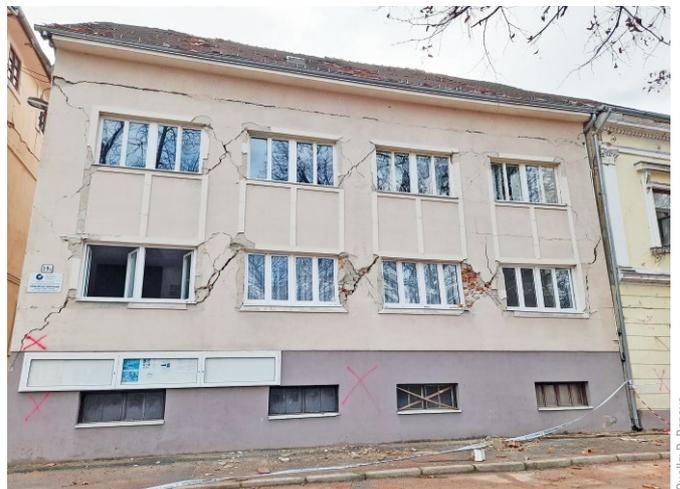
**Bild 10** Typisches Schadensbild für Mauerwerksgebäude: diagonale Schubrisse in den relativ schlanken Mauerwerks Pfeilern und Mauerwerksriegeln (Schadensgrad 2–3)  
Typical damage patterns in masonry structures: diagonal shear cracks in relative slender piers and spandrels (damage grade 2–3)

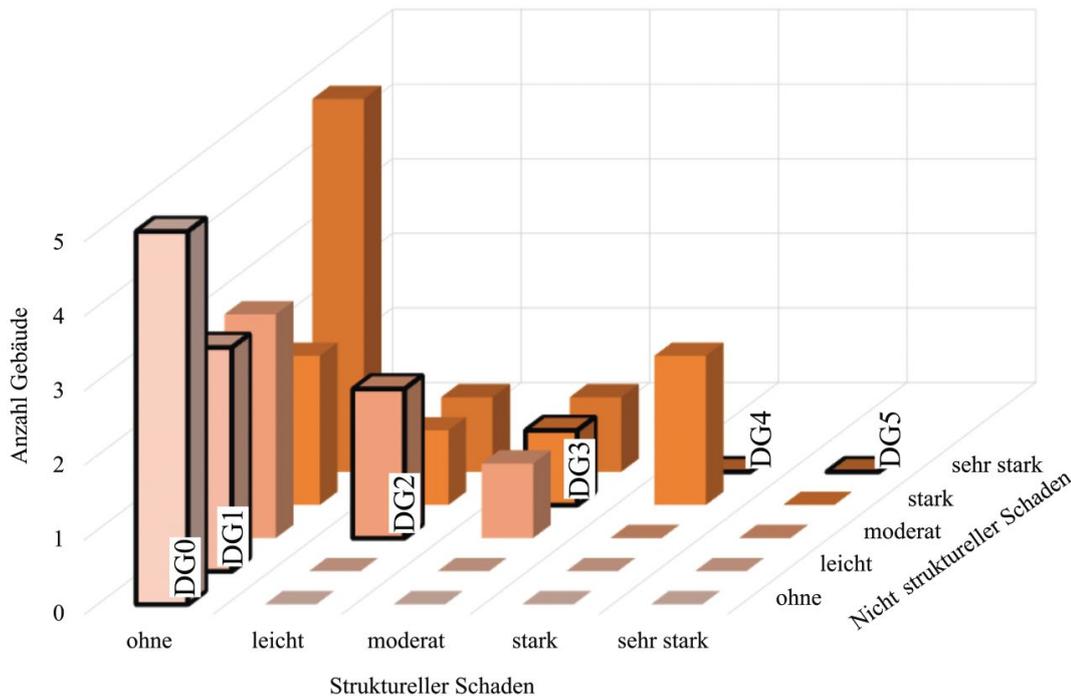
Daraus folgt, dass der globale Schadensgrad nach EMS-98 [1] hauptsächlich durch das Verhalten der Trenn- bzw. Ausfachungswände bestimmt wird. Eine Herausforderung für die Schadensklassifikation besteht darin, dass sich der beobachtete Schaden an den Ausfachungswänden um bis zu zwei oder sogar drei Grade gegenüber dem Schadensgrad der Tragelemente unterscheidet und zu klären ist, ob und für welche Konstellationen in der EMS-98 [1] das Verhältnis zwischen strukturellen und nichtstrukturellen Schäden neu zu definieren ist (Bild 11).

**Bild 11** Übersicht zu den beobachteten Kombinationen struktureller und nicht struktureller Schäden an Stahlbetonrahmengebäuden in Durres (Albanien)  
Overview of observed structural and non-structural damage combinations at RC frame structures in Durres (Albania)
