Source / Izvornik: **Zajednički temelji '17 : zbornik radova, 2017, 193 - 199**

Vukovarska gimnazija – istražni radovi i opažanja složenog geotehničkog problema

Vukovar High School Building – investigations and monitoring of a complex geotechnical problem

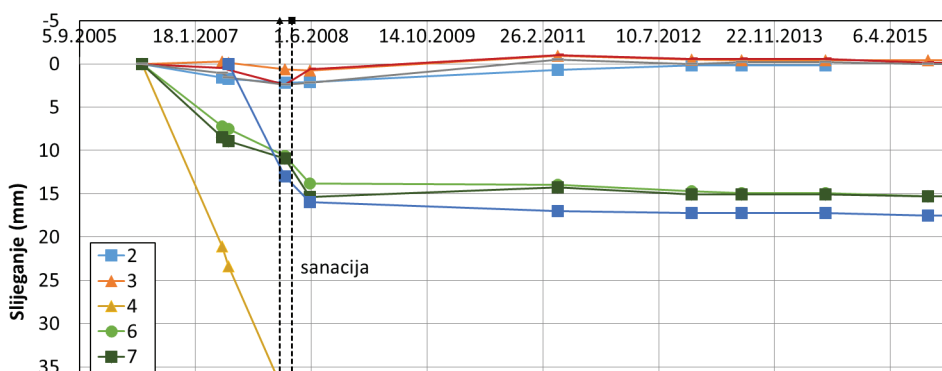
Sustavi opažanja i mjerenja prvi put su instalirani za vrijeme istražnih radova 2006. te su višestruko nadopunjavani, zaključno u 2016. godini. Opažanja i mjerenja poduzeta su u fazi istražnih radova radi utvrđivanja uzroka oštećenja zgrade i određivanja mjera sanacije, a s obzirom na uzroke oštećenja. Poslužila su pri određivanju načina i opsega sanacije te kako bi se utvrdila njena učinkovitost. S obzirom na složenost problema, opažanja i mjerenja pomažu u definiranju dominantnog uzroka: popuštanje tla i temelja zbog provlaživanja, popuštanja svodova “podruma” u podnožju ili je građevina zahvaćena ili ugrožena mogućim klizanjem prema pokosu. Iz navedenih razloga instalirano je više sustava mjerenja i opažanja. Na zidovima zgrade javljale su se pukotine čiji se intenzitet širenja prati mjerenjem pomoću mjernih stalca i prijenosnim komparatorom. Identificirane su pukotine koje su doživljavale najveće širenje, što je pridonijelo određivanju mehanizama i razmjera popuštanja. Na mjesto najizraženije pukotine ugrađen je automatski mjerač pukotina (eng. *crackmeter*) kojim se kontinuirano prati njena promjena širine. Položaj i izgled pukotine s najvećim širenjem prikazani su na slici 4. Od nastanka pukotine do završetka sanacije temeljenja 2008. godine širenje je iznosilo približno 20 mm, a povremeni periodi širenja i skupljanja bilježe se i nakon sanacije te je tijekom 2016. i 2017. godine širenje iznosilo do 0,5 mm. Ako bi se širenje značajnije nastavilo, mogla bi se dovesti u pitanje uporabivost građevine, što je predmet proračuna (izrada projekta sanacije konstrukcije je u tijeku). Određena dodatna pojava pukotina i slijeganja na dijelu zgrade gdje nije sanirano temeljenje pripisuje se izostanku potpune sanacije zgrade (konstrukcijska sanacija, površinska odvodnja, unutarnja kanalizacija), što se vidi na slici 4. gdje su označene zone promjene pukotina/slijeganja većih od 0,25-1,0 mm zabilježene tijekom 2016 i 2017. godine. Slijeganja zgrade i okoliša praćena su geodetski metodom geometrijskog nivelmana uz pomoć nivelira, što je najtočnija geodetska metoda mjerenja s točnošću određivanja visinskih razlika ispod 1 mm. Prije početka sanacije, maksimalno izmjereno slijeganje na pojedinim točkama iznosilo je 40 mm (točka 4, položaj na situacijskom prikazu slike 4., dijagram razvoja slijeganja, slika 5). Prije sanacije temeljenja, za određivanje slijeganja po dubini upotrijebljen je klizni mikrometar, a mjerenja u skladu su s geodetskim mjerenjima. Nakon sanacije temeljenja nastupa trend umirenja pomaka (slika 5.), [9].

Slika 5. Slijezanja kontrolnih repera na zgradi gimnazije u Vukovaru [9]
