*Source / Izvornik:* **Zajednički temelji '17 : zbornik radova, 2017, 193 - 199**

## Vukovarska gimnazija – istražni radovi i opažanja složenog geotehničkog problema

## Vukovar High School Building – investigations and monitoring of a complex geotechnical problem

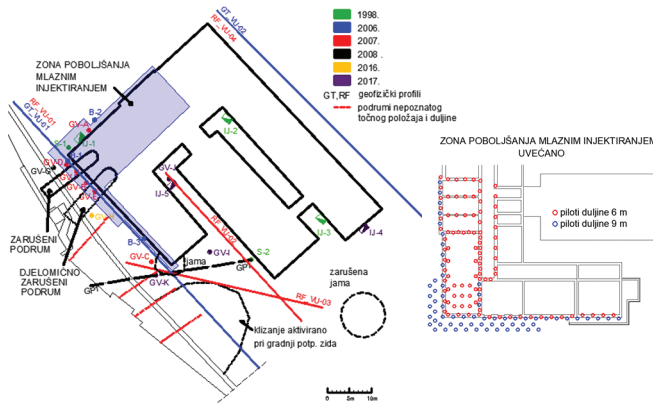
Slika 2. Tlocrtni prikaz objekta s označenim pozicijama lokacija istražnih radova (geofizika, bušotine, opažanja) u periodu 1998.-2017. godine - lijevo, zona poboljšanja tla mlazno injektiranim pilotima - desno

Poslije istražnih radova te opažanja i mjerenja, uzimajući u obzir navedene probleme, pristupilo se izradi projektnog rješenja sanacije temeljenja. Sanacija temeljenja obavljena je parcijalno ispod najviše oštećenog dijela zgrade 2008. godine izvedbom mlazno injektiranih pilota ispod temelja najugroženijih vanjskih i unutarnjih zidova [5]. Projektom je predviđeno dodatno slijeganje do 1 mm nakon izvedbe pilota. Uspješ-
