**Abrahamczyk, Lars; Penava, Davorin; Markušić, Snježana; Stanko, Davor; Hasan Luqman, Peshawa; Haweyou, Melad; Schwarz, Jochen**

*Source / Izvornik:* **Bautechnik (Berlin, West, 1984), 2022, 99, 18 - 30**

# Die Magnitude 6,4 – Erdbeben in Albanien und Kroatien

## Ingenieuranalyse der Erdbebenschäden und Erfahrungswerte für die Baunormung

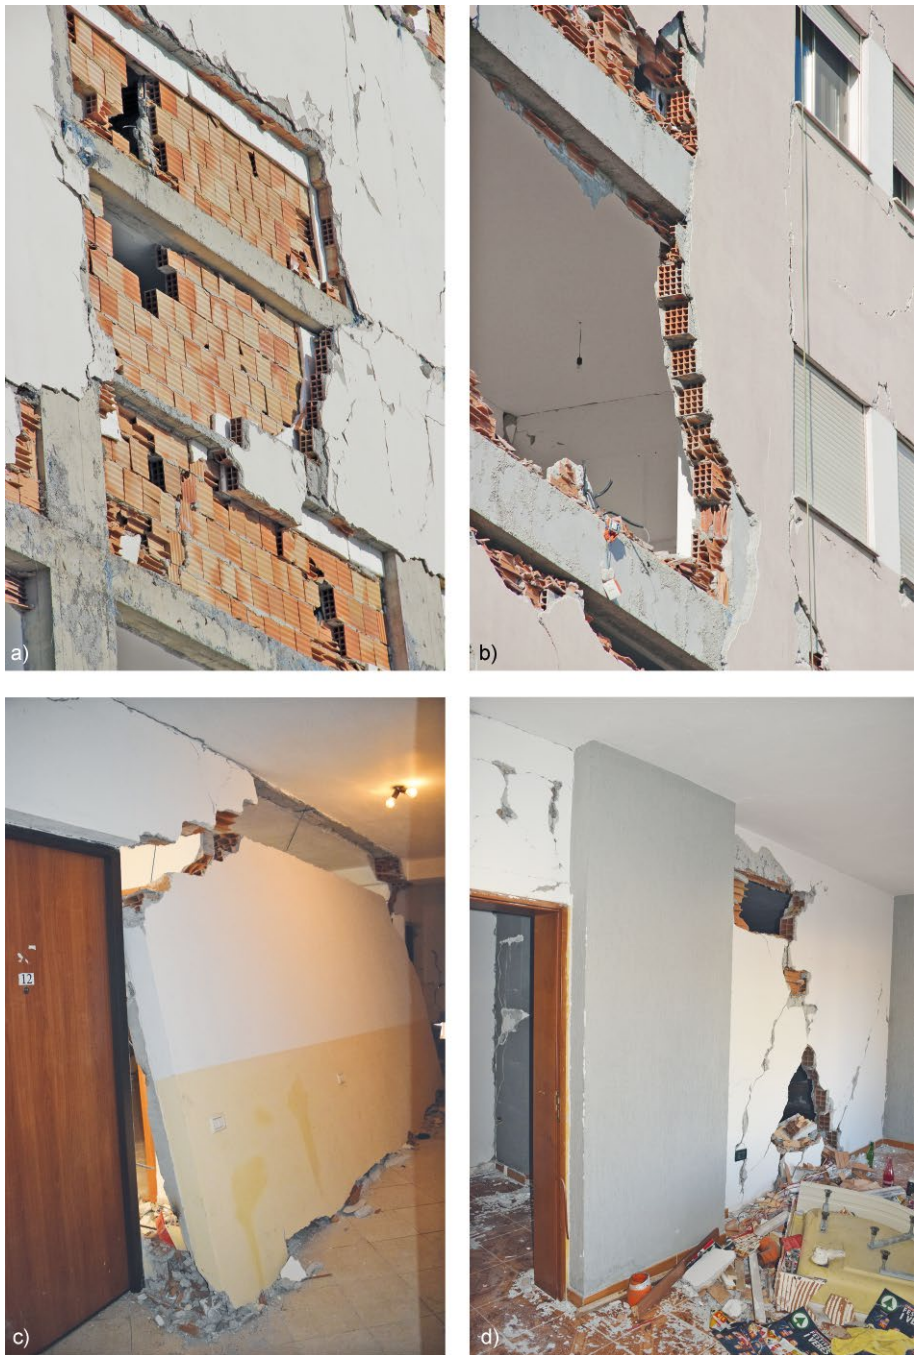
Das hohe Maß der Schädigung in den Ausfachungswänden ist auch auf die duktile Auslegung der Rahmen bzw. deren große Verformbarkeit zurückzuführen. Das Fehlen der Tragwände und Stahlbetonkerne hat zur Folge, dass relativ große Stockwerksverschiebungen auftreten können. Die in den Ausfachungen induzierten Schubkräfte (Druckstreben) haben wesentlich zur Schädigung beigetragen. Das Ausmaß der Rissbildung hängt dabei von der Ausführungsqualität, der Fläche der Ausfachung und dem Vorhandensein von Öffnungen ab. Es gab Fälle, in denen die Außenwände nur leichte Risse aufwiesen, die Innenwände aber stark beschädigt waren.

- leichten (Schadensgrad 2) bis schweren (Schadensgrad 4) Schäden in den Stahlbetonstützen (Bild 5) und Riegeln,
- schweren Schäden an nichttragenden Innen- und Außenwänden (Bild 7) infolge In-plane- und Out-of-plane-Versagens [25] und Nichteinhaltung normativer Vorgaben gemäß EN-1998-1. (EN-1998-1 ist nicht offiziell eingeführt; gem. KTP-89 sind die Ausfachungswände als nichttragend zu betrachten.)

**Bild 7** Beispiele zu den Schäden in den Ausfachungswänden: a), b) beobachtete Schäden an äußeren Ausfachungswänden, c), d) Schäden an nichttragenden Innenwänden (oftmals Schadensgrad beeinflussend)  
Examples of damage in the infill walls: a), b) outer walls, c), d) inner walls

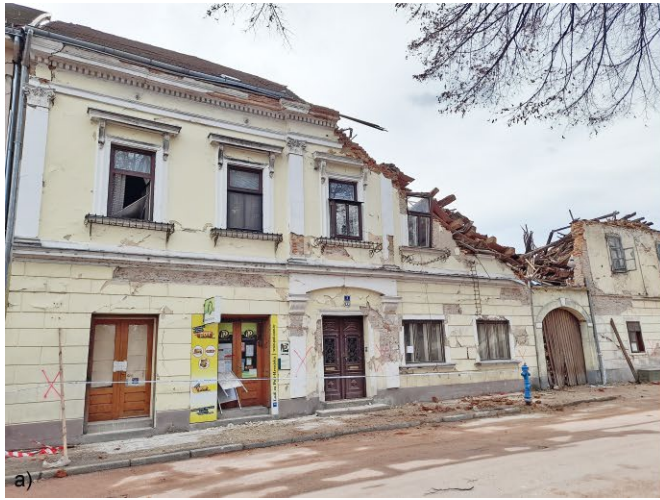
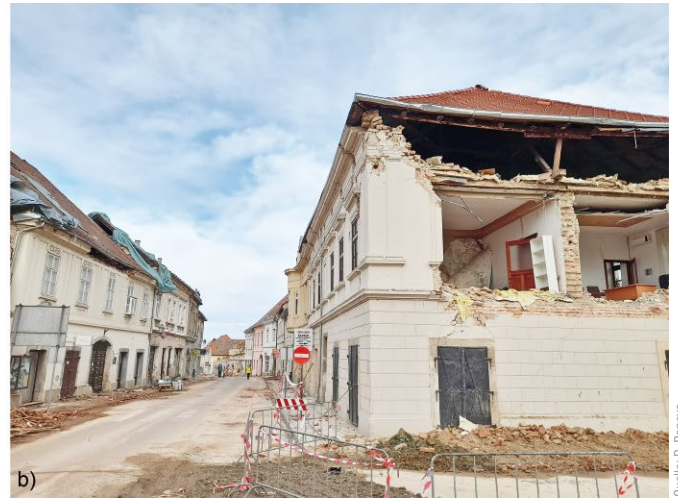
Bild 8 vermittelt einen Eindruck der beobachteten Schäden in der am meisten betroffenen Stadt Petrinja (Kroatien), wo ein bedeutender Teil der Stadt schwer geschädigt bzw. zerstört wurde. Schwere Schäden traten an den Giebelwänden infolge fehlender Verankerungen und Versagen senkrecht zur Ebene (Bild 9) sowie in den Obergeschossen (Teileinsturz) vermutlich infolge fehlender Ringanker (Bild 8) auf. Darüber hinaus konnten die typischen Schadensbilder diagonaler Schubrisse in den relativ schlanken Mauerwerkspfeylern (piers) zwischen den Öffnungen sowie in den Mauerwerksriegeln (spandrels) beobachtet werden (Bild 10).

**Bild 8** Typisches Schadensbild in Petrinja (Kroatien): a), b) Teileinsturz oberer Geschosse und Giebelwände (Schadensgrad 4)  
Typical damages Petrinja (Croatia): Partial collapse of upper floors and gable walls (damage grade 4)

Die Beobachtungen haben gezeigt, dass eine Umsetzung der normativen Konstruktionsregeln, wie z. B. schubsteife Decken, die Verbindung/Rückverankerung der Decken mit den Wänden und der Einsatz von Ringankern das Schadensausmaß wesentlich positiv beeinflussen bzw. mindern.

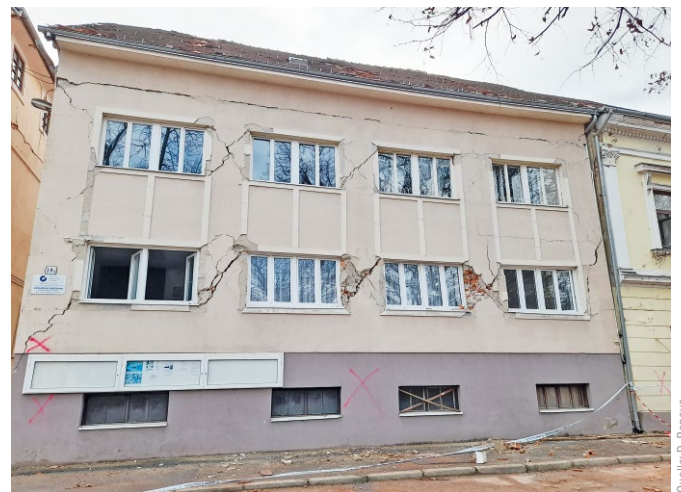
**Bild 10** Typisches Schadensbild für Mauerwerksgebäude: diagonale Schubrisse in den relativ schlanken Mauerwerks Pfeilern und Mauerwerksriegeln (Schadensgrad 2–3)  
Typical damage patterns in masonry structures: diagonal shear cracks in relative slender piers and spandrels (damage grade 2–3)
