Abrahamczyk, Lars; Penava, Davorin; Markušić, Snježana; Stanko, Davor; Hasan Luqman, Peshawa; Haweyou, Melad; Schwarz, Jochen

Source / Izvornik: **Bautechnik (Berlin, West, 1984), 2022, 99, 18 - 30**

Die Magnitude 6,4 – Erdbeben in Albanien und Kroatien

Ingenieuranalyse der Erdbebenschäden und Erfahrungswerte für die Baunormung

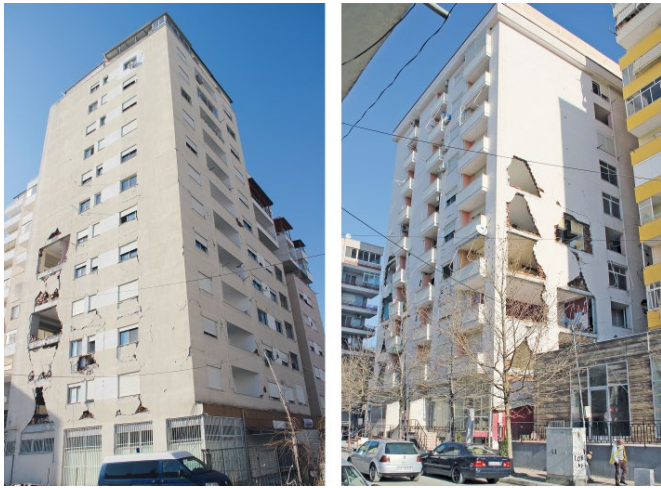
Bild 6 Beispiele zum dominierenden Schadensbild an den inspizierten Gebäuden in Durrës (Albanien)
Examples of the dominant damage patterns of the inspected buildings in Durrës (Albania)

Die Bilder 6, 7 zeigen Beispiele von unterschiedlichen Schadensmustern in den Ausfachungswänden. In allen Fällen wurden Standard-Tonziegel mit hohem Volumen an horizontalen Hohlräumen verwendet (Gruppe 4 gem. EC 6). Eines der dominierenden Merkmale der geschädigten Ausfachungswände war die schlechte Verarbeitung und das Fehlen eines wirksamen Verbunds zwischen den Mauersteinen. In einigen der untersuchten Gebäude waren als konstruktive Mängel die fehlende Vermörtelung der Fuge und die fehlende Verzahnung der Steine auffällig.

Eine weitere wichtige Beobachtung im Zusammenhang mit den Ausfachungswänden war die unsachgemäße Verbindung der Wand mit dem Rahmen bzw. in vielen Fällen das Fehlen dieser Verbindung. Dieses Phänomen führte dazu, dass große Teile der Wände (manchmal die komplette Ausfachungswand) verschoben wurden und aus der Ebene herausfielen (Bild 6).

Fassaden- und Innenausfachungsmauerwerke in Gebäuden mit Stahlbetonrahmenkonstruktion müssen angemessen gehalten sein (siehe dazu auch EN 1998-1, Kapitel 4.3.5). Die strukturelle Integrität unter seismischen Anregungen ist von entscheidender Bedeutung für die Sicherheit und Gesundheit sowohl der Bewohner als auch der Bürger in der Nähe des Gebäudes. In dieser Hinsicht tragen der Entwurf und die Konstruktion horizontaler und vertikaler Wandbegrenzungselemente und Stürze über den Öffnungen wesentlich zur Gebäudesicherheit bei und reduzieren die Kosten für die Instandhaltung nach einem Erdbeben. Das heißt, die aktuellen Entwicklungen/Änderungen in der 2. Generation der EN 1998 greifen diesen Aspekt folgerichtig auf (EN 1998-2, 2. Generation, Kapitel 7.4.2, 14.7).

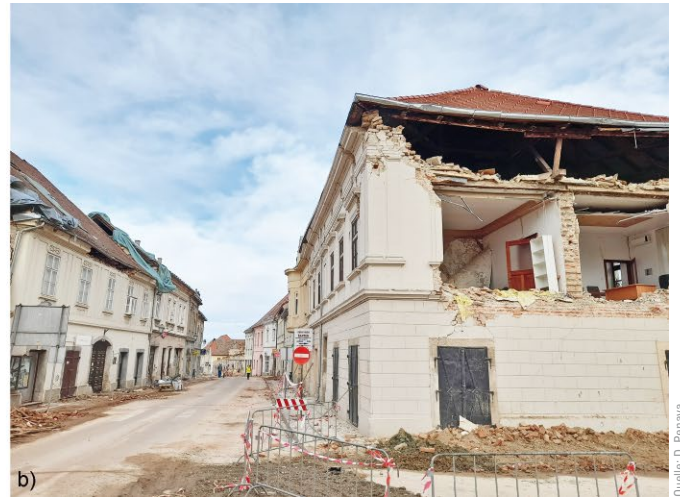
Bild 8 vermittelt einen Eindruck der beobachteten Schäden in der am meisten betroffenen Stadt Petrinja (Kroatien), wo ein bedeutender Teil der Stadt schwer geschädigt bzw. zerstört wurde. Schwere Schäden traten an den Giebelwänden infolge fehlender Verankerungen und Versagen senkrecht zur Ebene (Bild 9) sowie in den Obergeschossen (Teileinsturz) vermutlich infolge fehlender Ringanker (Bild 8) auf. Darüber hinaus konnten die typischen Schadensbilder diagonaler Schubrisse in den relativ schlanken Mauerwerkspfeylern (piers) zwischen den Öffnungen sowie in den Mauerwerksriegeln (spandrels) beobachtet werden (Bild 10).

Bild 8 Typisches Schadensbild in Petrinja (Kroatien): a), b) Teileinsturz oberer Geschosse und Giebelwände (Schadensgrad 4)
Typical damages Petrinja (Croatia): Partial collapse of upper floors and gable walls (damage grade 4)

Die Beobachtungen haben gezeigt, dass eine Umsetzung der normativen Konstruktionsregeln, wie z. B. schubsteife Decken, die Verbindung/Rückverankerung der Decken mit den Wänden und der Einsatz von Ringankern das Schadensausmaß wesentlich positiv beeinflussen bzw. mindern.

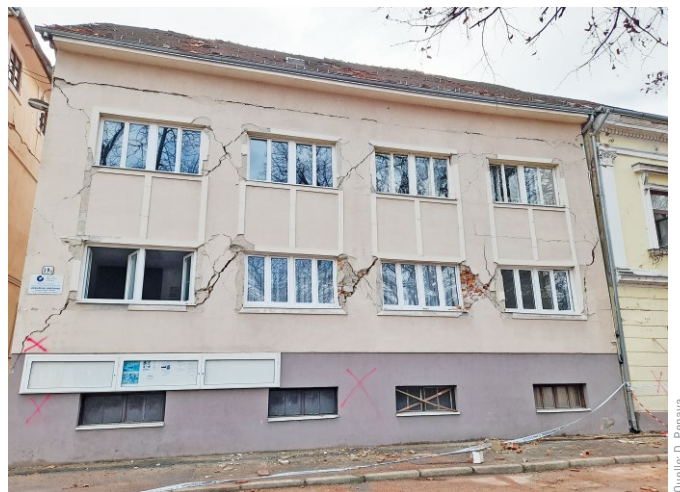
Bild 10 Typisches Schadensbild für Mauerwerksgebäude: diagonale Schubrisse in den relativ schlanken Mauerwerks Pfeilern und Mauerwerksriegeln (Schadensgrad 2–3)
Typical damage patterns in masonry structures: diagonal shear cracks in relative slender piers and spandrels (damage grade 2–3)
