*Source / Izvornik:* **Građevinar, 2000, 52, 695 - 703**

# Nedavni veliki potresi i njihovo značenje

Vladimir Sigmund, Sonja Zlatović

Stručni rad

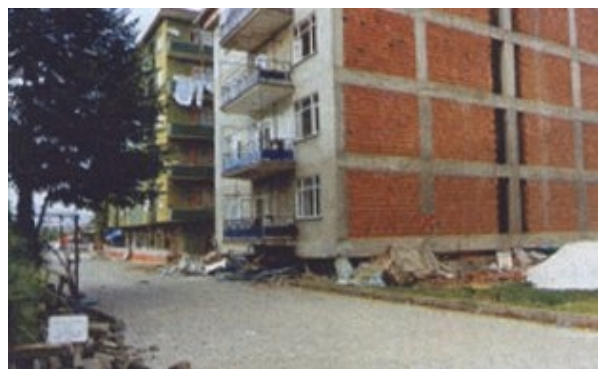
U središtu potresom pogođenih gradova, posebno u trgovačkim ulicama, veliki broj zgrada srušio se prema ulici, zbog popuštanja stupova prizemlja s ulične strane. Kao i u mnogim hrvatskim gradovima, ulična strana prizemlja pretvorena je u izlog, dok je s unutarnje strane zgrade, kao i na višim katovima, zadržano teško žiđe. Efekt je najčešće bio pojačan i rasporedom pregradnih zidova u smjeru okomito na ulicu. Time je uvedena nesimetrija u raspodjeli krutosti po tlocrtu i visini objekta. Relativni katni pomaci bili su preveliki (P- $\Delta$  efekt) i to je najčešće rezultiralo rušenjem konstrukcije. Pojava mekih katova je bila naročito naglašena kod objekata sa višim prizemljem. Nedostatak armiranobetonskih posmičnih zidova ubrzao je konstruktivne i nekonstruktivne štete nastajanjem plastičnih zglobova na krajevima stupova. Primjer rušenja zbog drobljenja mekog prizemlja prikazuje slika 8.

Slika 8. Oštećenje zgrade zbog mekog prizemlja  
<http://www.its.caltech.edu/~ayhan/EQ/Golcuk.html>
