*Source / Izvornik:* **Građevinar, 2000, 52, 695 - 703**

# Nedavni veliki potresi i njihovo značenje

Vladimir Sigmund, Sonja Zlatović

*Stručni rad*

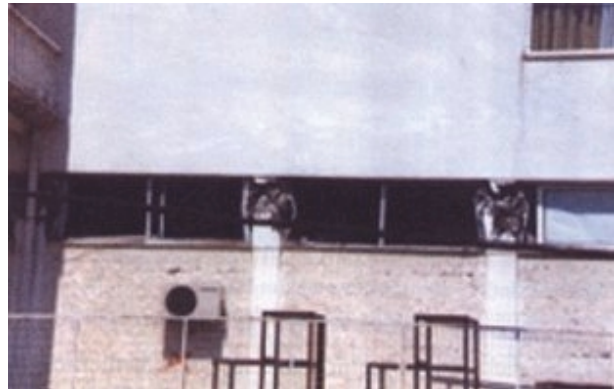
Kratki stupovi su u okvirima izloženi velikim poprečnim silama tijekom dinamičke pobude potresa. Postojanje ili formiranje kratkih stupova za potresa (djelovanjem ispune koja nije dovoljno odvojena od stupa), pokazuje se, najčešće rezultira neminovnim posmičnim pukotinama i smanjenjem nosivosti elementa i konstrukcije (slika 7.). Stoga se njihova pojava nastoji izbjeći kod objekata u seizmičkim područjima. Na mnogim oštećenim

objektima primijećeno je da su imali kratke stupove iz arhitektonskih razloga.

Slika 7. Oštećenje kratkih stupova  
<http://www.eeri.org/Reconn/Greece1099/Greece1099-3.html>

- oštećenja stupova zbog efekta kratkog stupa (slika 7.), u mnogim industrijskim objektima gdje su zidovi podignuti između vanjskih stupova, došlo je do ukrućenja vanjskih stupova, smanjenja njihove efektivne dužine i u konačnici do loma uslijed smičućih sila na koje nisu bili dimenzionirani. Takovi stupovi nisu više mogli nositi vertikalno opterećenje i dolazilo je do slijeganja viših katova.
- oštećenja zgrada s mekim prizemljem koje su veoma česte u Grčkoj.

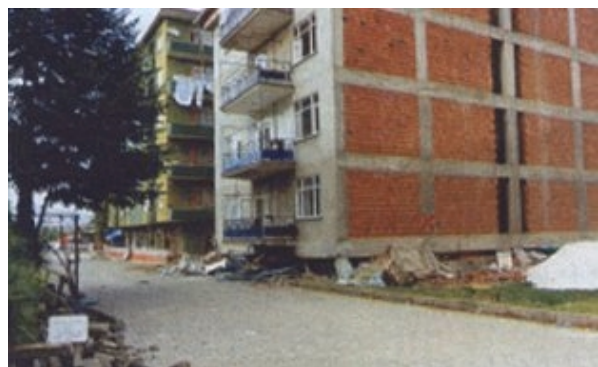
U središtu potresom pogođenih gradova, posebno u trgovačkim ulicama, veliki broj zgrada srušio se prema ulici, zbog popuštanja stupova prizemlja s ulične strane. Kao i u mnogim hrvatskim gradovima, ulična strana prizemlja pretvorena je u izlog, dok je s unutarnje strane zgrade, kao i na višim katovima, zadržano teško žiđe. Efekt je najčešće bio pojačan i rasporedom pregradnih zidova u smjeru okomito na ulicu. Time je uvedena nesimetrija u raspodjeli krutosti po tlocrtu i visini objekta. Relativni katni pomaci bili su preveliki (P- $\Delta$  efekt) i to je najčešće rezultiralo rušenjem konstrukcije. Pojava mekih katova je bila naročito naglašena kod objekata sa višim prizemljem. Nedostatak armiranobetonskih posmičnih zidova ubrzao je konstruktivne i nekonstruktivne štete nastajanjem plastičnih zglobova na krajevima stupova. Primjer rušenja zbog drobljenja mekog prizemlja prikazuje slika 8.

Slika 8. Oštećenje zgrade zbog mekog prizemlja  
<http://www.its.caltech.edu/~ayhan/EQ/Golcuk.html>
