*Source / Izvornik:* **Zajednički temelji '17 : zbornik radova, 2017, 193 - 199**

## Vukovarska gimnazija – istražni radovi i opažanja složenog geotehničkog problema

## Vukovar High School Building – investigations and monitoring of a complex geotechnical problem

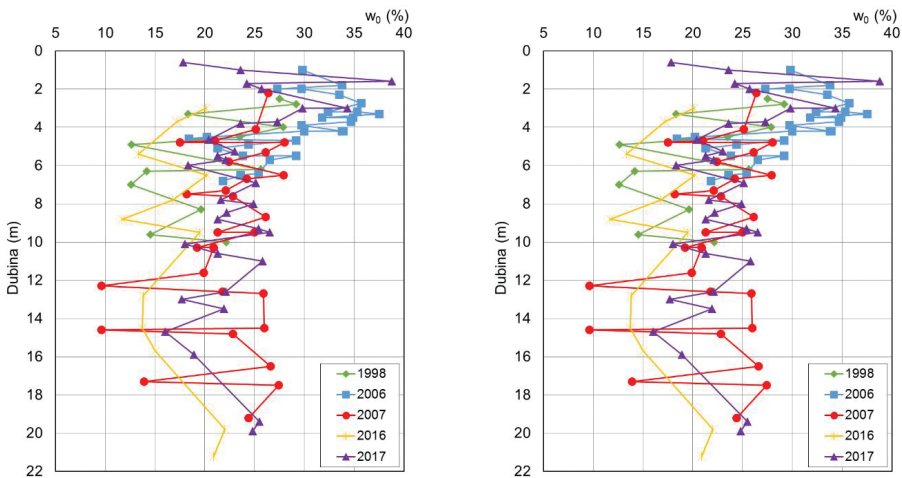
Prikaz promjene vlažnosti i indeksa konzistencije (utjecaj provlaživanja tla) tijekom vremena dan je na slici 3. Sva navedena ispitivanja poslužila su za izradu uzdužnih i poprečnih geotehničkih profila kao podloge za izradu kompleksnih 2D i 3D numeričkih modela kojima se analiziraju međusobni utjecaji zgrade gimnazije, potpornih zidova i tunela u podnožju lesnog platoa. Kalibraciji i povećanju pouzdanosti numeričkih modela pridonose i opažanja i mjerenja pomaka na građevini i okolišu.

Slika 3. Promjena vlažnosti i indeksa konzistencije u periodu 1998. - 2017. godine
