*Source / Izvornik:* **Zajednički temelji '17 : zbornik radova, 2017, 193 - 199**

## Vukovarska gimnazija – istražni radovi i opažanja složenog geotehničkog problema

## Vukovar High School Building – investigations and monitoring of a complex geotechnical problem

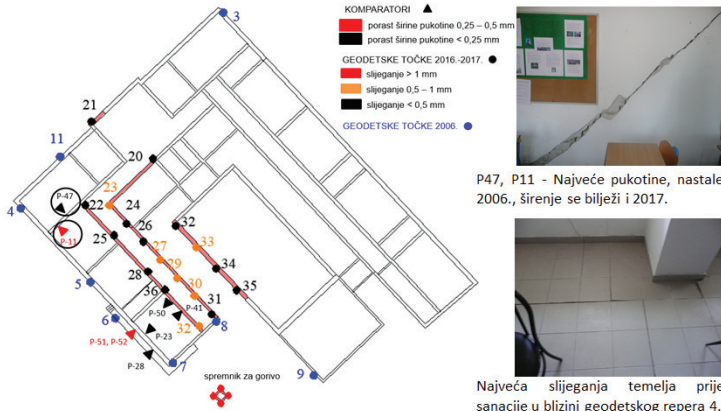
Sustavi opažanja i mjerenja prvi put su instalirani za vrijeme istražnih radova 2006. te su višestruko nadopunjavani, zaključno u 2016. godini. Opažanja i mjerenja poduzeta su u fazi istražnih radova radi utvrđivanja uzroka oštećenja zgrade i određivanja mjera sanacije, a s obzirom na uzroke oštećenja. Poslužila su pri određivanju načina i opsega sanacije te kako bi se utvrdila njena učinkovitost. S obzirom na složenost problema, opažanja i mjerenja pomažu u definiranju dominantnog uzroka: popuštanje tla i temelja zbog provlaživanja, popuštanja svodova “podruma” u podnožju ili je građevina zahvaćena ili ugrožena mogućim klizanjem prema pokosu. Iz navedenih razloga instalirano je više sustava mjerenja i opažanja. Na zidovima zgrade javljale su se pukotine čiji se intenzitet širenja prati mjerenjem pomoću mjernih stalca i prijenosnim komparatorom. Identificirane su pukotine koje su doživljavale najveće širenje, što je pridonijelo određivanju mehanizama i razmjera popuštanja. Na mjesto najizraženije pukotine ugrađen je automatski mjerač pukotina (eng. *crackmeter*) kojim se kontinuirano prati njena promjena širine. Položaj i izgled pukotine s najvećim širenjem prikazani su na slici 4. Od nastanka pukotine do završetka sanacije temeljenja 2008. godine širenje je iznosilo približno 20 mm, a povremeni periodi širenja i skupljanja bilježe se i nakon sanacije te je tijekom 2016. i 2017. godine širenje iznosilo do 0,5 mm. Ako bi se širenje značajnije nastavilo, mogla bi se dovesti u pitanje uporabivost građevine, što je predmet proračuna (izrada projekta sanacije konstrukcije je u tijeku). Određena dodatna pojava pukotina i slijeganja na dijelu zgrade gdje nije sanirano temeljenje pripisuje se izostanku potpune sanacije zgrade (konstrukcijska sanacija, površinska odvodnja, unutarnja kanalizacija), što se vidi na slici 4. gdje su označene zone promjene pukotina/slijeganja većih od 0,25-1,0 mm zabilježene tijekom 2016 i 2017. godine. Slijeganja zgrade i okoliša praćena su geodetski metodom geometrijskog nivelmana uz pomoć nivelira, što je najtočnija geodetska metoda mjerenja s točnošću određivanja visinskih razlika ispod 1 mm. Prije početka sanacije, maksimalno izmjereno slijeganje na pojedinim točkama iznosilo je 40 mm (točka 4, položaj na situacijskom prikazu slike 4., dijagram razvoja slijeganja, slika 5). Prije sanacije temeljenja, za određivanje slijeganja po dubini upotrijebljen je klizni mikrometar, a mjerenja u skladu su s geodetskim mjerenjima. Nakon sanacije temeljenja nastupa trend umirenja pomaka (slika 5.), [9].

Slika 4. Geodetske točke od 2006. godine i geodetske točke i pukotine s najvećim porastom širine tijekom 2016. i 2017 godine - lijevo, najveće pukotine i najveće slijeganje - desno

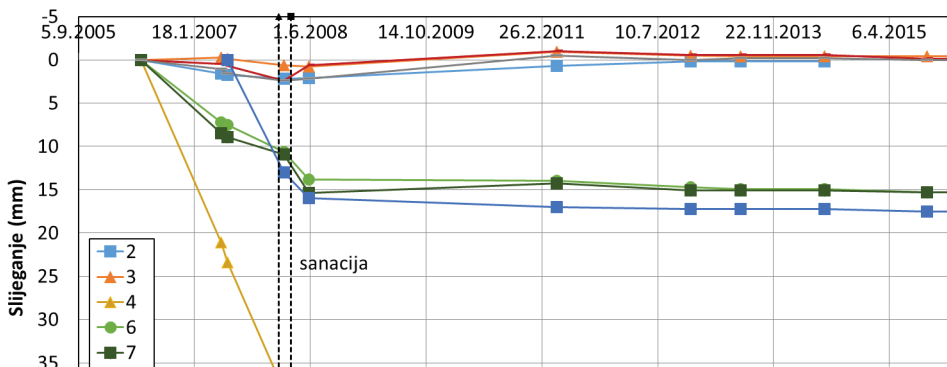
Slika 5. Slijeganja kontrolnih repera na zgradi gimnazije u Vukovaru [9]
