Conference paper / Rad u zborniku

Vukovarska gimnazija – istražni radovi i opažanja složenog geotehničkog problema

Jelena Kaluđer¹, Ivan Damjanović², Krunoslav Minažek¹

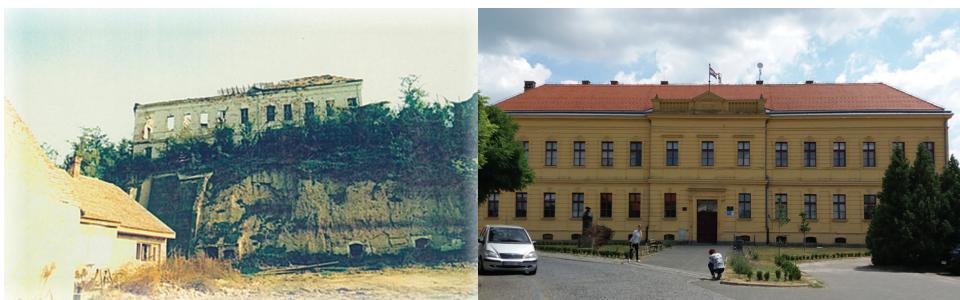
Zgrada gimnazije u Vukovaru, sagrađena još 1894. godine, tijekom Domovinskog rada doživjela je iznimno stradanje – urušeno je kroviste, međukatne konstrukcije te velik dio nosivih zidova, a okoliš je devastiran i zarastao u korov i šikaru (slika 1.). Poslije mirne reintegracije zgrada je obnovljena te 2000. godine puštena u rad [1].

Slika 1. Zgrada gimnazije u Vukovaru nakon ratnog razaranja na lesnom platou s “podrumima” u podnožju [2] (lijevo) i danas (desno)

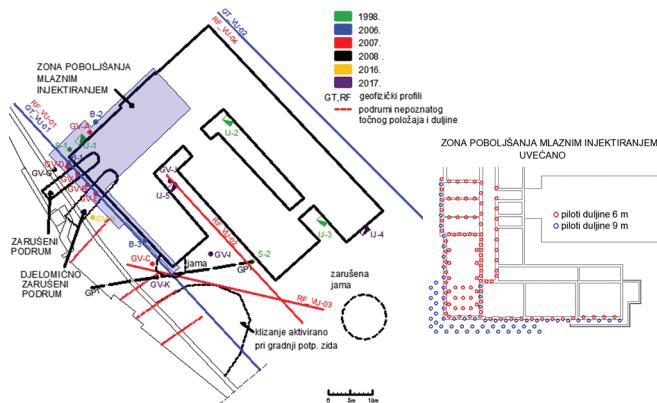
Slika 2. Tlocrtni prikaz objekta s označenim pozicijama lokacija istražnih radova (geofizika, bušotine, opažanja) u periodu 1998.-2017. godine - lijevo, zona poboljšanja tla mlatno injekiranim pilotima - desno

Poslije istražnih radova te opažanja i mjerena, uzimajući u obzir navedene probleme, pristupilo se izradi projektnog rješenja sanacije temeljenja. Sanacija temeljenja obavljena je parcijalno ispod najviše oštećenog dijela zgrade 2008. godine izvedbom mlažno injektiranih pilota ispod temelja najugroženijih vanjskih i unutarnjih zidova [5]. Projektom je predviđeno dodatno slijeganje do 1 mm nakon izvedbe pilota. Uspješ-

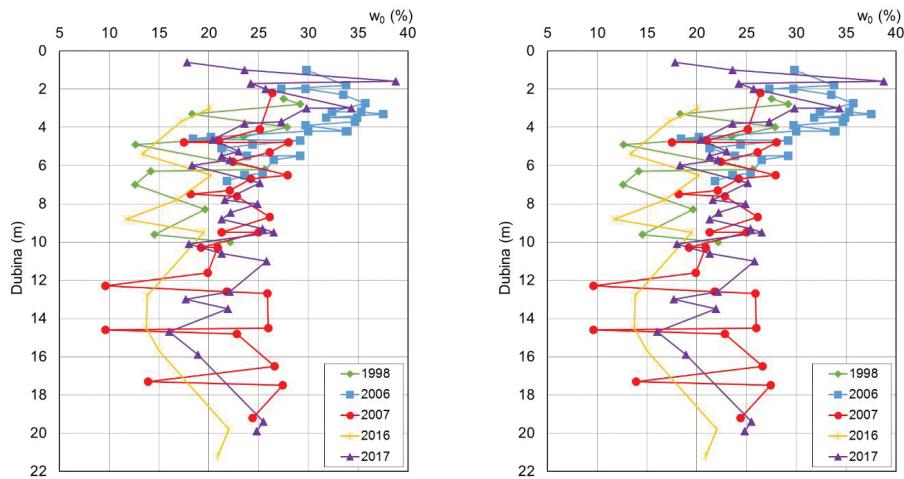
Prikaz promjene vlažnosti i indeksa konzistencije (utjecaj provlaživanja tla) tijekom vremena dan je na slici 3. Sva navedena ispitivanja poslužila su za izradu uzdužnih i poprečnih geotehničkih profila kao podloge za izradu kompleksnih 2D i 3D numeričkih modela kojima se analiziraju međusobni utjecaji zgrade gimnazije, potpornih zidova i tunela u podnožju lesnog platoa. Kalibraciji i povećanju pouzdanosti numeričkih modela pridonose i opažanja i mjerjenja pomaka na građevini i okolišu.

Slika 3. Promjena vlažnosti i indeksa konzistencije u periodu 1998. - 2017. godine

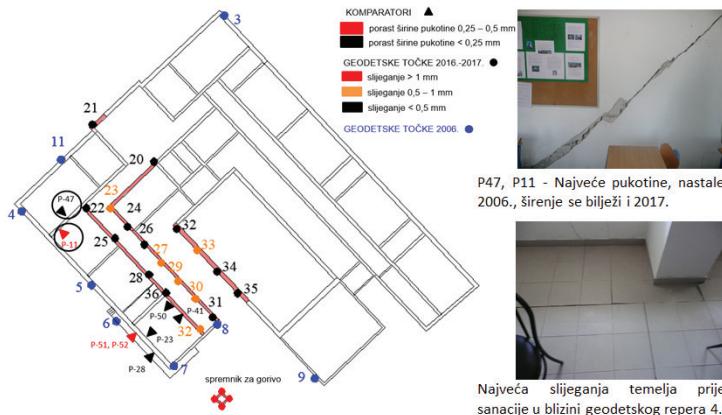
Slika 4. Geodetske točke od 2006. godine i geodetske točke i pukotine s najvećim porastom širine tijekom 2016. i 2017 godine - lijevo, najveće pukotine i najveće slijeganje - desno

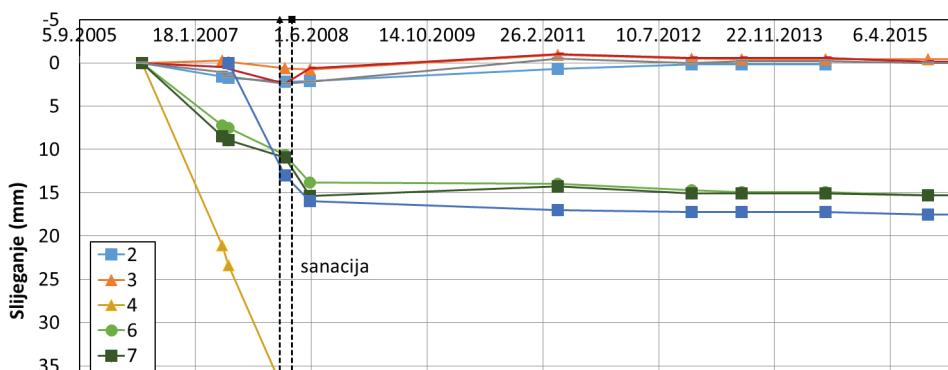
Sustavi opažanja i mjerena prvi put su instalirani za vrijeme istražnih radova 2006. te su višestruko nadopunjavani, zaključno u 2016. godini. Opažanja i mjerena poduzeta su u fazi istražnih radova radi utvrđivanja uzroka oštećenja zgrade i određivanja mjera sanacije, a s obzirom na uzroke oštećenja. Poslužila su pri određivanju načina i opsega sanacije te kako bi se utvrdila njena učinkovitost. S obzirom na složenost problema, opažanja i mjerena pomažu u definiranju dominantnog uzroka: popuštanje tla i temelja zbog provlaživanja, popuštanja svodova "podruma" u podnožju ili je građevina zahvaćena ili ugrožena mogućim klizanjem prema pokosu. Iz navedenih razloga instalirano je više sustava mjerena i opažanja. Na zidovima zgrade javljale su se pukotine čiji se intenzitet širenja prati mjerjenjem pomoću mjernih stakalca i prijenosnim komparatorom. Identificirane su pukotine koje su doživljavale najveće širenje, što je pridonijelo određivanju mehanizama i razmjera popuštanja. Na mjesto najizraženije pukotine ugrađen je automatski mjerac pukotina (eng. *crackmeter*) kojim se kontinuirano prati njena promjena širine. Položaj i izgled pukotine s najvećim širenjem prikazani su na slici 4. Od nastanka pukotine do završetka sanacije temeljenja 2008. godine širenje je iznosilo približno 20 mm, a povremeni periodi širenja i skupljanja bilježe se i nakon sanacije te je tijekom 2016. i 2017. godine širenje iznosilo do 0,5 mm. Ako bi se širenje značajnije nastavilo, mogla bi se dovesti u pitanje uporabivost građevine, što je predmet proračuna (izrada projekta sanacije konstrukcije je u tijeku). Određena dodatna pojava pukotina i slijeganja na dijelu zgrade gdje nije sanirano temeljenje pripisuje se izostanku potpune sanacije zgrade (konstrukcijska sanacija, površinska odvodnja, unutarnja kanalizacija), što se vidi na slici 4. gdje su označene zone promjene pukotina/slijeganja većih od 0,25-1,0 mm zabilježene tijekom 2016 i 2017. godine. Slijeganja zgrade i okoliša praćena su geodetski metodom geometrijskog nivelmana uz pomoć nivelira, što je najtočnija geodetska metoda mjerena s točnošću određivanja visinskih razlika ispod 1 mm. Prije početka sanacije, maksimalno izmjereno slijeganje na pojedinim točkama iznosilo je 40 mm (točka 4, položaj na situacijskom prikazu slike 4., dijagram razvoja slijeganja, slika 5). Prije sanacije temeljenja, za određivanje slijeganja po dubini upotrijebljen je klizni mikrometar, a mjerena u skladu su s geodetskim mjeranjima. Nakon sanacije temeljenja nastupa trend umirenja pomaka (slika 5.), [9].

Slika 5. Slijeganja kontrolnih repera na zgradi gimnazije u Vukovaru [9]
