Vukovarska gimnazija – istražni radovi i opažanja složenog geotehničkog problema

Jelena Kaluđer¹, Ivan Damjanović², Krunoslav Minažek¹

Vukovar High School Building – investigations and monitoring of a complex geotechnical problem

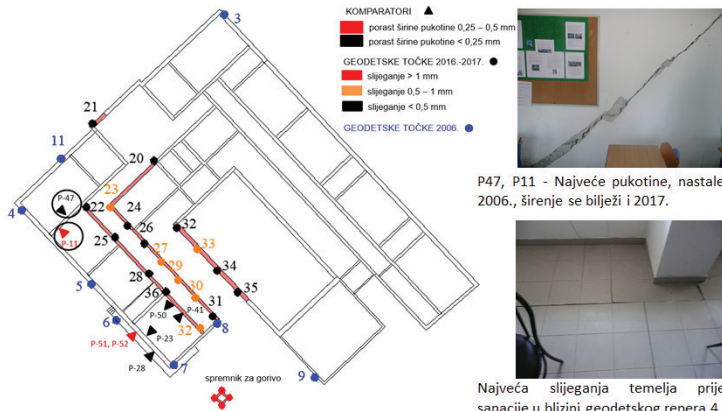
Slika 4. Geodetske točke od 2006. godine i geodetske točke i pukotine s najvećim porastom širine tijekom 2016. i 2017 godine - lijevo, najveće pukotine i najveće slijeganje - desno
