Source / Izvornik: **Bautechnik (Berlin, West, 1984), 2022, 99, 18 - 30**

Die Magnitude 6,4 – Erdbeben in Albanien und Kroatien

Ingenieuranalyse der Erdbebenschäden und Erfahrungswerte für die Baunormung

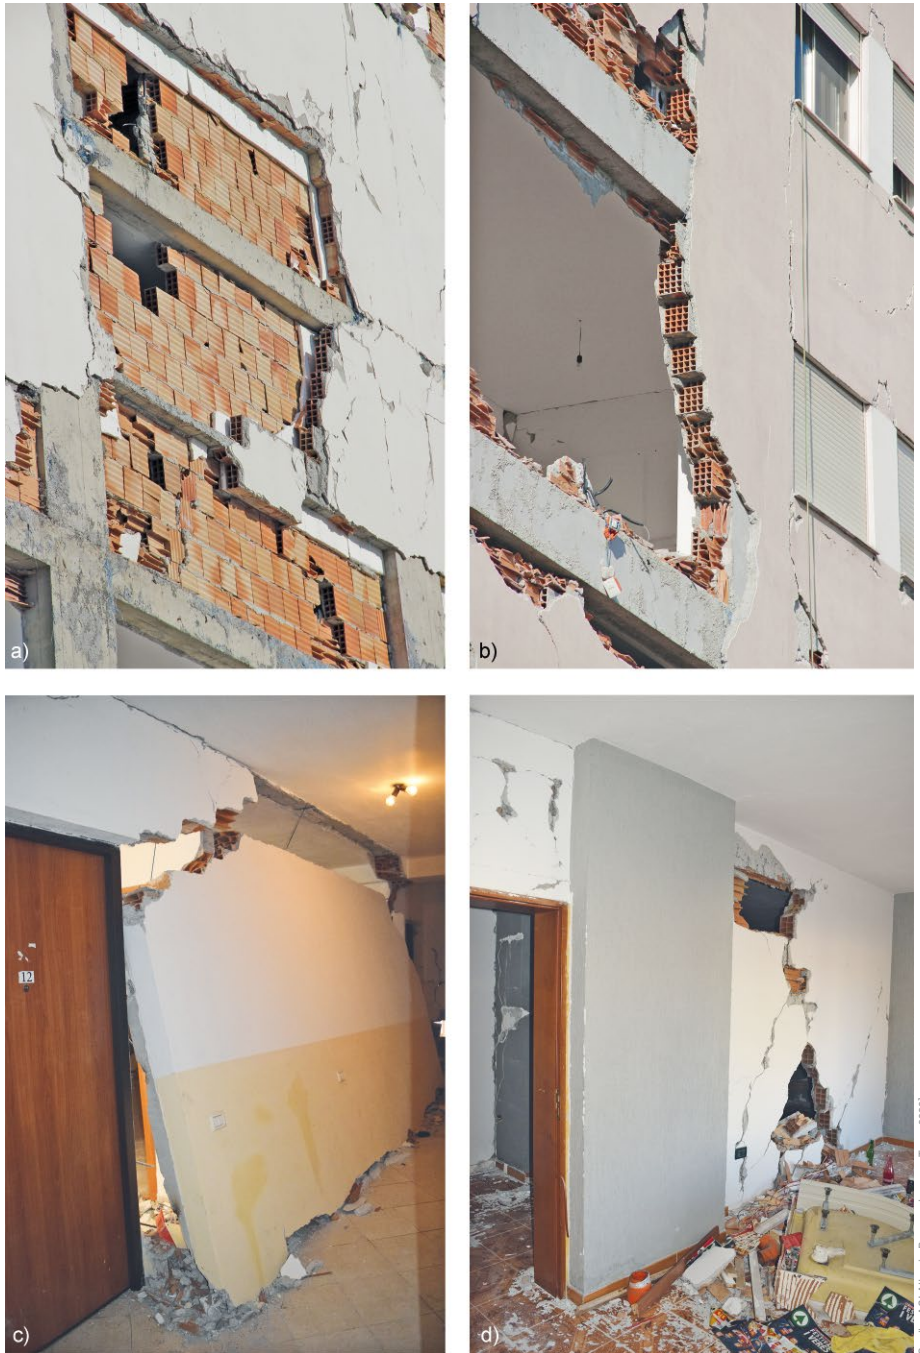
Die Bilder 6, 7 zeigen Beispiele von unterschiedlichen Schadensmustern in den Ausfachungswänden. In allen Fällen wurden Standard-Tonziegel mit hohem Volumen an horizontalen Hohlräumen verwendet (Gruppe 4 gem. EC 6). Eines der dominierenden Merkmale der geschädigten Ausfachungswände war die schlechte Verarbeitung und das Fehlen eines wirksamen Verbunds zwischen den Mauersteinen. In einigen der untersuchten Gebäude waren als konstruktive Mängel die fehlende Vermörtelung der Fuge und die fehlende Verzahnung der Steine auffällig.

Das hohe Maß der Schädigung in den Ausfachungswänden ist auch auf die duktile Auslegung der Rahmen bzw. deren große Verformbarkeit zurückzuführen. Das Fehlen der Tragwände und Stahlbetonkerne hat zur Folge, dass relativ große Stockwerksverschiebungen auftreten können. Die in den Ausfachungen induzierten Schubkräfte (Druckstreben) haben wesentlich zur Schädigung beigetragen. Das Ausmaß der Rissbildung hängt dabei von der Ausführungsqualität, der Fläche der Ausfachung und dem Vorhandensein von Öffnungen ab. Es gab Fälle, in denen die Außenwände nur leichte Risse aufwiesen, die Innenwände aber stark beschädigt waren.

- leichten (Schadensgrad 2) bis schweren (Schadensgrad 4) Schäden in den Stahlbetonstützen (Bild 5) und Riegeln,
- schweren Schäden an nichttragenden Innen- und Außenwänden (Bild 7) infolge In-plane- und Out-of-plane-Versagens [25] und Nichteinhaltung normativer Vorgaben gemäß EN-1998-1. (EN-1998-1 ist nicht offiziell eingeführt; gem. KTP-89 sind die Ausfachungswände als nichttragend zu betrachten.)

Bild 7 Beispiele zu den Schäden in den Ausfachungswänden: a), b) beobachtete Schäden an äußeren Ausfachungswänden, c), d) Schäden an nichttragenden Innenwänden (oftmals Schadensgrad beeinflussend)
Examples of damage in the infill walls: a), b) outer walls, c), d) inner walls
