Abrahamczyk, Lars; Penava, Davorin; Markušić, Snježana; Stanko, Davor; Hasan Luqman, Peshawa; Haweyou, Melad; Schwarz, Jochen

Source / Izvornik: **Bautechnik (Berlin, West, 1984), 2022, 99, 18 - 30**

Die Magnitude 6,4 – Erdbeben in Albanien und Kroatien

Ingenieuranalyse der Erdbebenschäden und Erfahrungswerte für die Baunormung

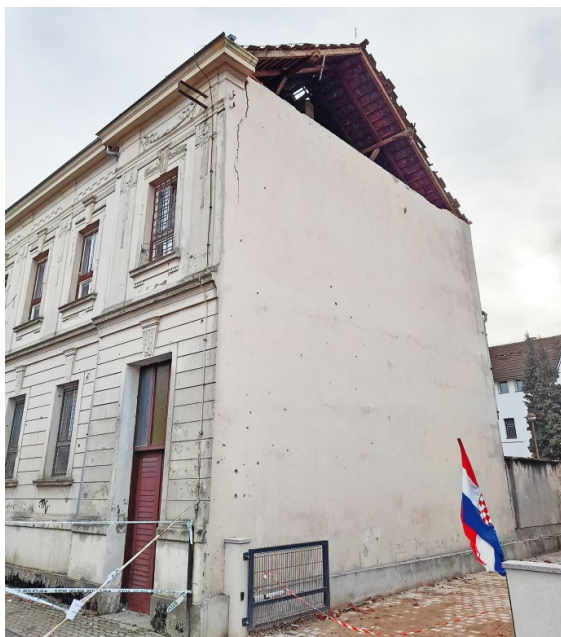
Bild 9 Beispiel für Versagen der Giebelwände infolge fehlender Rückverankerung mit dem Dachstuhl (Schadensgrad 3–4)
Example of gable wall collapse due to the lack of tieback with the roof truss (damage grade 3–4)

Die Beobachtungen haben gezeigt, dass eine Umsetzung der normativen Konstruktionsregeln, wie z. B. schubsteife Decken, die Verbindung/Rückverankerung der Decken mit den Wänden und der Einsatz von Ringankern das Schadensausmaß wesentlich positiv beeinflussen bzw. mindern.
