Source / Izvornik: **Građevinar, 2000, 52, 695 - 703**

Nedavni veliki potresi i njihovo značenje

Vladimir Sigmund, Sonja Zlatović

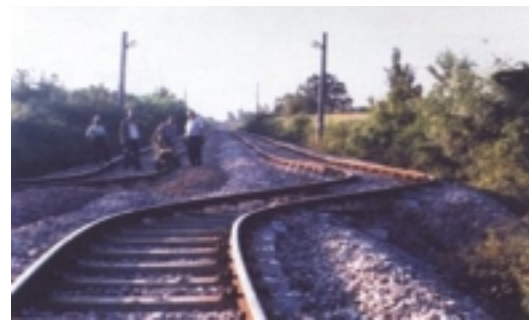
Otvaranje rasjeda na površini uzrokovalo je prekid željezničkih pruga (slika 3.), cesta, a također i vodovodnih i drugih instalacija u tlu.

Slika 3. Željeznička pruga prekinuta rasjedom otvorenim u potresu Kocaeli

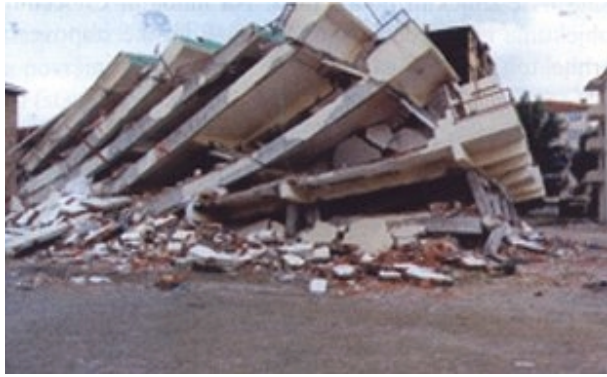
Slika 9. Primjer rušenja kuće s mekim katovima
<http://www.its.caltech.edu/~avhan/EQ/Golcuk.html>

Iako se meko prizemlje ponekad izvodilo namjerno, zato da bi se energija unesena potresom potrošila u gibanju objekta, jednom kad je granično opterećenje dosegnuto, dolazi do plastificiranja zglobova u stupovima, nosivi se sustav pretvara u mehanizam i objekt se ruši. Posebno tome pridonose nesimetrije u tlocrtu, tj. udaljenost središta krutosti od središta masa koje pojačavaju torzijsko djelovanje potresnih opterećenja i povećavaju opterećenje na mekše elemente. Pojavu popuštanja vertikalnih elemenata svih katova dobro ilustrira slika 9.

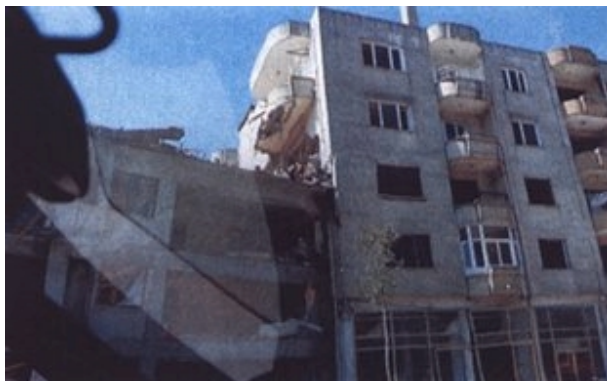
Sudaranje susjednih građevina događa se tijekom potresa ako seizmička razdjelnica nije dovoljno široka ili čak uopće nije izvedena. Nepovoljniji slučaj nastaje kada visine katova susjednih objekata nisu jednake, što rezultira u sudaranju po visini stupa. Iako turski propisi reguliraju širinu razdjelnice na 3-5 cm, u stvarnosti to najčešće nije primijenjeno. Primijećeno je dosta oštećenja uzrokovanih ovim efektom (slika 10.).

Slika 10. Oštećenje zgrade s nedovoljno širokom potresnom razdjelnicom

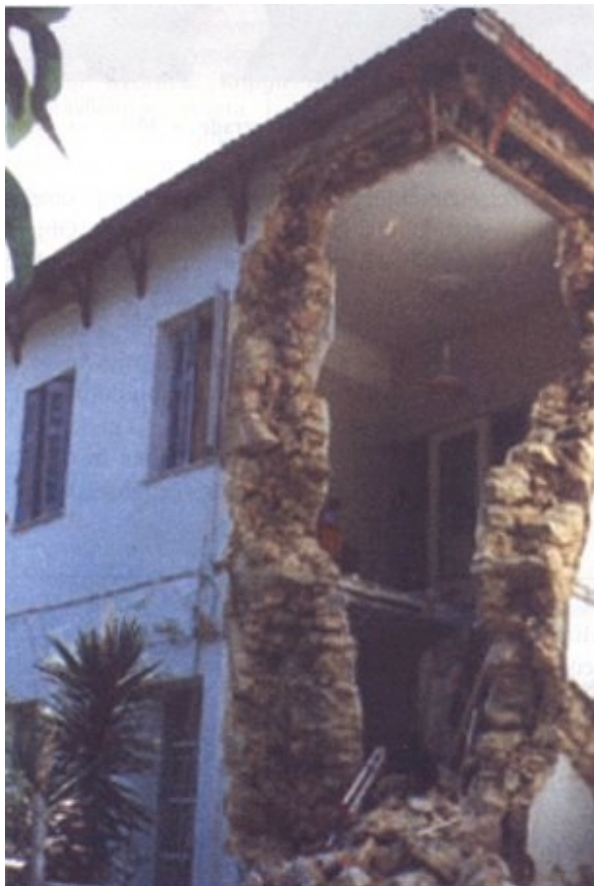
Stradale su mnoge zidane zgrade građene u prvoj polovini stoljeća, i to zgrade od nabijene zemlje i zgrade zidane neobrađenim kamenom. Česta su rušenja vanjskih zidova, uglova zgrada (slika 11.), odvajanja zidova na uglovima zgrada te otvaranje pukotina u zidovima. Zidane zgrade od cigle sa serklažima i betonskim krovnim pločama, sagrađene u novije vrijeme, ponašale su se dobro. Izuzetak čine zidane zgrade kojima su nadograđeni jedan

Slika 11. Rušenje kuta zidane zgrade bez horizontalnih ukruta
<http://www.eeri.org/Reconn/Greece1099/Greece1099-3.html>

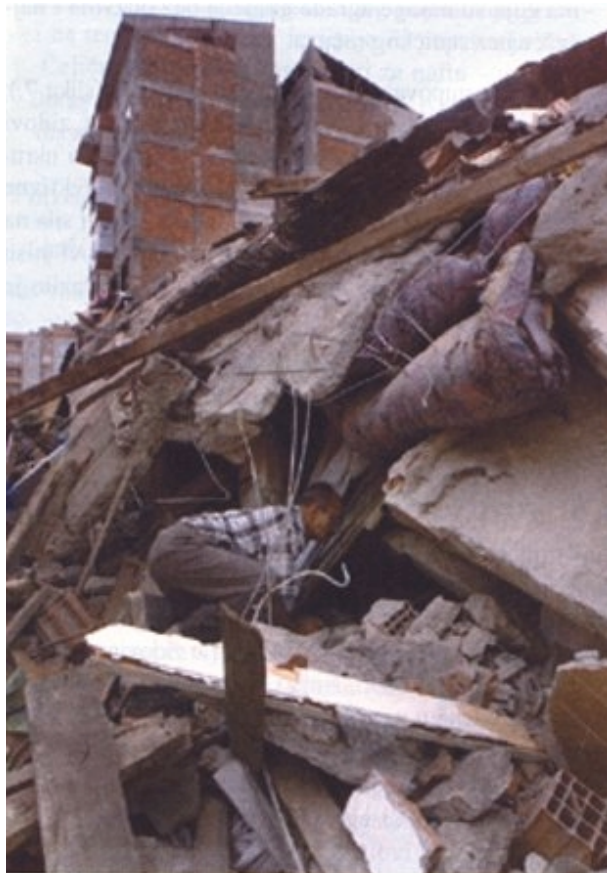
Na slici 12. prikazane su dramatične posljedice lošega građenja zgrade koja se nalazi neposredno uz objekte koji su u potresu ostali gotovo neoštećeni.

Slika 12. Oštećenja loše izvedene zgrade u bloku sa dobro izvedenim zgradama

Da bismo učili na tuđim pogreškama i izbjegli neugodna iskustva kao što su ova iz potresa 1999. godine, nužno bi bilo prije potresa detektirati i zatim pojačati potencijalno opasne objekte. Zato bi trebalo napraviti pregled

objekata u seizmičkim područjima i identificirati opasne, a naročito one u kojima živi ili boravi puno ljudi. Objekti se mogu obraditi nekim od postupaka razvijenih za brzu procjenu stanja konstrukcija, a zatim – oni najugroženiji – nekim preciznijim postupkom za procjenu očekivanog ponašanja u slučaju potresa, uz uvažavanje svojstava lokalnog tla i seizmičnosti lokacije. Time bismo dobili pregled objekata koje bi trebalo pojačati da bi se podigla njihova stabilnost pri djelovanju potresa, čime bi društvo moglo izbjeći znatni gubitak ljudi i materijalnih sredstava.
