Nedavni veliki potresi i njihovo značenje

Vladimir Sigmund, Sonja Zlatović

Stručni rad

2 Potresi 17. kolovoza i 12. studenog 1999. u Turskoj

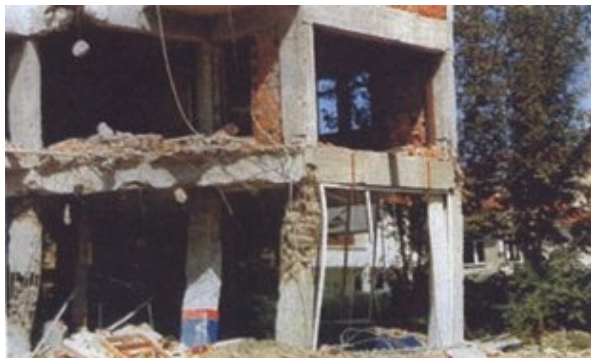
Većinu okvirnih nosivih sustava čine relativno jake grede i slabi stupovi, tako da do plastificiranja zglobova dolazi u stupovima, pretvarajući nosivi sustav u katni mehanizam i izazivajući rušenje u kojem se stropne konstrukcije slažu jedna na drugu. U takvim slučajevima, stupovi na kutovima objekta su pretrpjeli velika oštećenja. Gornja i donja uzdužna armatura je u području čvorova okvira bila izložena velikim zatežućim silama zbog izmjeničnih potresnih momenata. Nosivost čvorova je poradi nedostatka vilica najčešće bila premalena da preuzme nastale sile te je dolazilo do drobljenja betona, izvijanja i tečenja uzdužne armature. Ostali nepovoljni detalji su: nedovoljna dužina sidrenja armature, nedovoljni preklopi armature, izvedba vilica bez sidrenja slobodnih krajeva, djelomična ispuna okvira te najčešće kombinacija nabrojanih nedostataka. Na slici 6. pokazana su oštećenja jedne loše zamišljene i loše izvedene okvirne konstrukcije.

Slika 6. Oštećenja loše projektirane i loše izvedene okvirne konstrukcije

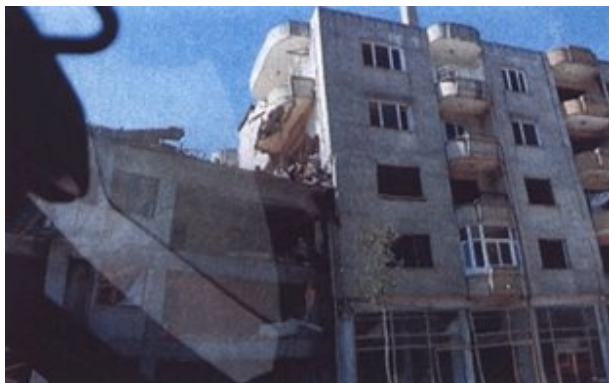
Sudaranje susjednih građevina događa se tijekom potresa ako seizmička razdjelnica nije dovoljno široka ili čak uopće nije izvedena. Nepovoljniji slučaj nastaje kada visine katova susjednih objekata nisu jednake, što rezultira u sudaranju po visini stupa. Iako turski propisi reguliraju širinu razdjelnice na 3-5 cm, u stvarnosti to najčešće nije primijenjeno. Primijećeno je dosta oštećenja uzrokovanih ovim efektom (slika 10.).

Slika 10. Oštećenje zgrade s nedovoljno širokom potresnom razdjelnicom
