# Nedavni veliki potresi i njihovo značenje

Vladimir Sigmund, Sonja Zlatović

*Stručni rad*

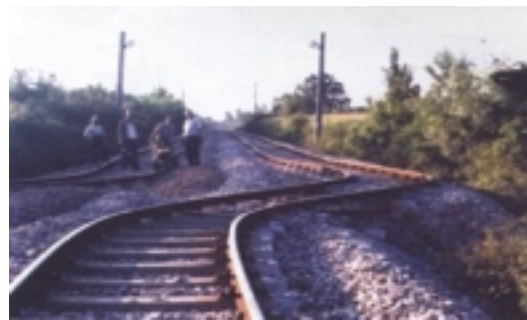
Otvaranje rasjeda na površini uzrokovalo je prekid željezničkih pruga (slika 3.), cesta, a također i vodovodnih i drugih instalacija u tlu.

Slika 3. Željeznička pruga prekinuta rasjedom otvorenim u potresu Kocaeli

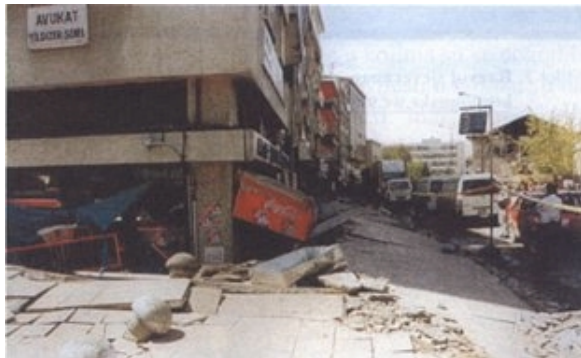
Slika 4. Utonuće zgrade zbog gubitka nosivosti tla

Uzdizanje pločnika ili površine terena oko mnogih temelja (slika 4.) može se objasniti gubitkom nosivosti tla, tj. slomom tla pod temeljem. Mnogi slučajevi tonjenja, naginjanja i pomicanja zgrada (slika 5.) povezani su s *ključanjem* tla (*sand boiling*) – to je istjecanje omekšanog tla i vode na površinu terena, translacijom tla (*lateral spreading*), te su očito posljedica likvefakcije temeljnog tla. Likvefirano je tlo uglavnom prašnasti pijesak sa 5 do 40 % sitnih čestica. Ove su zgrade uglavnom temeljene plitko – dubine oko 1 m. Neke od ovih pojava upozoravaju na važnost promjena svojstava tla tijekom potresa, posebno pod utjecajem opterećenja od objekata. Na mnogim građevinama bez vidljivih promjena u temelj-

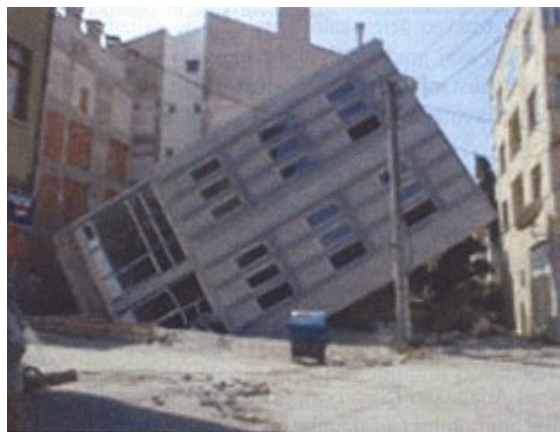
Slika 5. Naginjanje zgrade zbog likvefakcije tla pod temeljnom pločom

nom tlu ustanovljeno je da su konstrukcijska oštećenja posljedica amplifikacije djelovanja potresa kroz meko temeljno tlo koja nije bila uzeta u obzir.

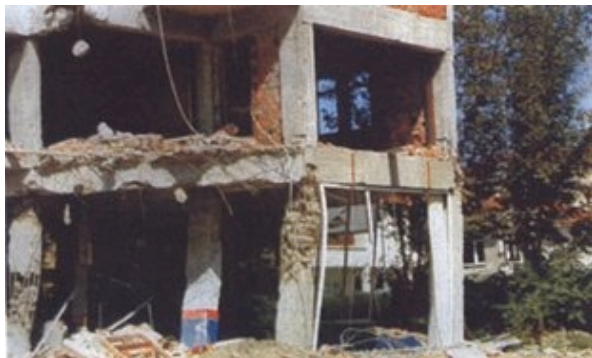
Većinu okvirnih nosivih sustava čine relativno jake grede i slabi stupovi, tako da do plastificiranja zglobova dolazi u stupovima, pretvarajući nosivi sustav u katni mehanizam i izazivajući rušenje u kojem se stropne konstrukcije slažu jedna na drugu. U takvim slučajevima, stupovi na kutovima objekta su pretrpjeli velika oštećenja. Gornja i donja uzdužna armatura je u području čvorova okvira bila izložena velikim zatežućim silama zbog izmjeničnih potresnih momenata. Nosivost čvorova je poradi nedostatka vilica najčešće bila premalena da preuzme nastale sile te je dolazilo do drobljenja betona, izvijanja i tečenja uzdužne armature. Ostali nepovoljni detalji su: nedovoljna dužina sidrenja armature, nedovoljni preklopi armature, izvedba vilica bez sidrenja slobodnih krajeva, djelomična ispuna okvira te najčešće kombinacija nabrojanih nedostataka. Na slici 6. pokazana su oštećenja jedne loše zamišljene i loše izvedene okvirne konstrukcije.

Slika 6. Oštećenja loše projektirane i loše izvedene okvirne konstrukcije

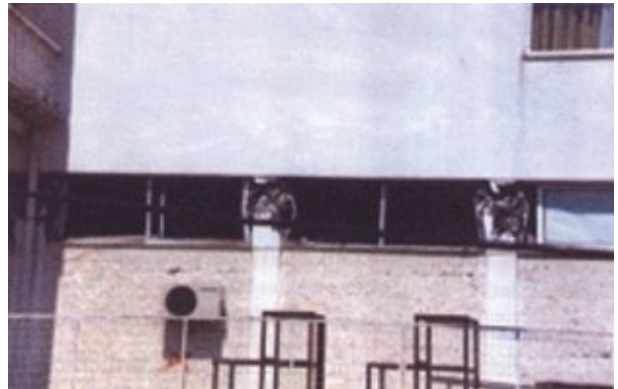
Kratki stupovi su u okvirima izloženi velikim poprečnim silama tijekom dinamičke pobude potresa. Postojanje ili formiranje kratkih stupova za potresa (djelovanjem ispune koja nije dovoljno odvojena od stupa), pokazuje se, najčešće rezultira neminovnim posmičnim pukotinama i smanjenjem nosivosti elementa i konstrukcije (slika 7.). Stoga se njihova pojava nastoji izbjeći kod objekata u seizmičkim područjima. Na mnogim oštećenim

objektima primijećeno je da su imali kratke stupove iz arhitektonskih razloga.

Slika 7. Oštećenje kratkih stupova  
<http://www.eeri.org/Reconn/Greece1099/Greece1099-3.html>

- oštećenja stupova zbog efekta kratkog stupa (slika 7.), u mnogim industrijskim objektima gdje su zidovi podignuti između vanjskih stupova, došlo je do ukrućenja vanjskih stupova, smanjenja njihove efektivne dužine i u konačnici do loma uslijed smičućih sila na koje nisu bili dimenzionirani. Takovi stupovi nisu više mogli nositi vertikalno opterećenje i dolazilo je do slijeganja viših katova.
- oštećenja zgrada s mekim prizemljem koje su veoma česte u Grčkoj.

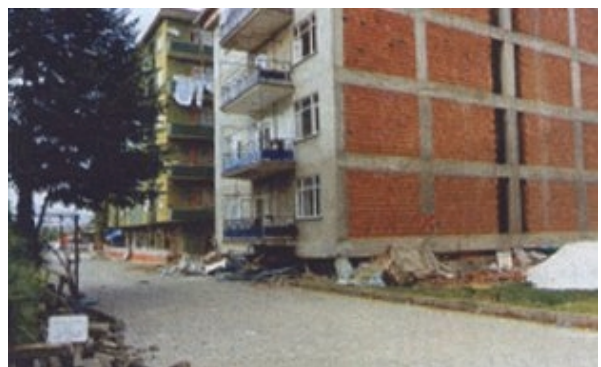
U središtu potresom pogođenih gradova, posebno u trgovačkim ulicama, veliki broj zgrada srušio se prema ulici, zbog popuštanja stupova prizemlja s ulične strane. Kao i u mnogim hrvatskim gradovima, ulična strana prizemlja pretvorena je u izlog, dok je s unutarnje strane zgrade, kao i na višim katovima, zadržano teško žiđe. Efekt je najčešće bio pojačan i rasporedom pregradnih zidova u smjeru okomito na ulicu. Time je uvedena nesimetrija u raspodjeli krutosti po tlocrtu i visini objekta. Relativni katni pomaci bili su preveliki (P- $\Delta$  efekt) i to je najčešće rezultiralo rušenjem konstrukcije. Pojava mekih katova je bila naročito naglašena kod objekata sa višim prizemljem. Nedostatak armiranobetonskih posmičnih zidova ubrzao je konstruktivne i nekonstruktivne štete nastajanjem plastičnih zglobova na krajevima stupova. Primjer rušenja zbog drobljenja mekog prizemlja prikazuje slika 8.

Slika 8. Oštećenje zgrade zbog mekog prizemlja  
<http://www.its.caltech.edu/~ayhan/EQ/Golcuk.html>

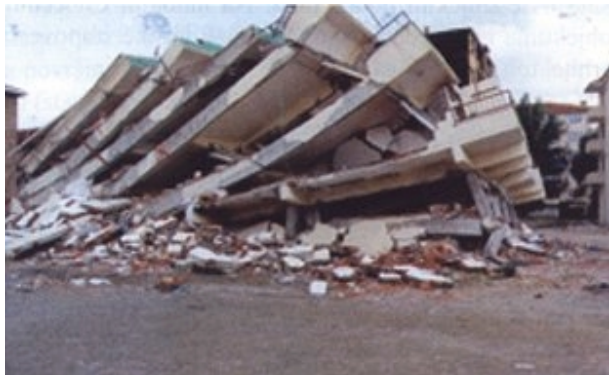
Slika 9. Primjer rušenja kuće s mekim katovima  
<http://www.its.caltech.edu/~avhan/EQ/Golcuk.html>

Iako se meko prizemlje ponekad izvodilo namjerno, zato da bi se energija unesena potresom potrošila u gibanju objekta, jednom kad je granično opterećenje dosegnuto, dolazi do plastificiranja zglobova u stupovima, nosivi se sustav pretvara u mehanizam i objekt se ruši. Posebno tome pridonose nesimetrije u tlocrtu, tj. udaljenost središta krutosti od središta masa koje pojačavaju torzijsko djelovanje potresnih opterećenja i povećavaju opterećenje na mekše elemente. Pojavu popuštanja vertikalnih elemenata svih katova dobro ilustrira slika 9.

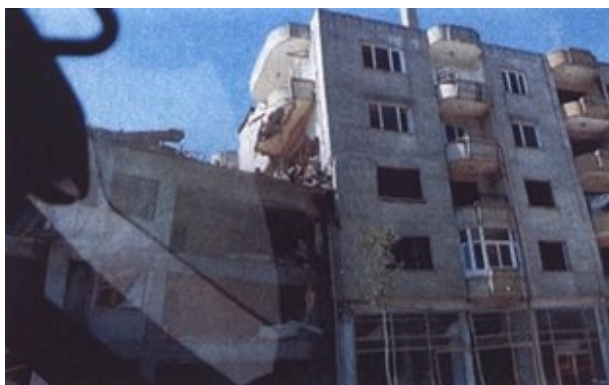
Sudaranje susjednih građevina događa se tijekom potresa ako seizmička razdjelnica nije dovoljno široka ili čak uopće nije izvedena. Nepovoljniji slučaj nastaje kada visine katova susjednih objekata nisu jednake, što rezultira u sudaranju po visini stupa. Iako turski propisi reguliraju širinu razdjelnice na 3-5 cm, u stvarnosti to najčešće nije primijenjeno. Primijećeno je dosta oštećenja uzrokovanih ovim efektom (slika 10.).

Slika 10. Oštećenje zgrade s nedovoljno širokom potresnom razdjelnicom

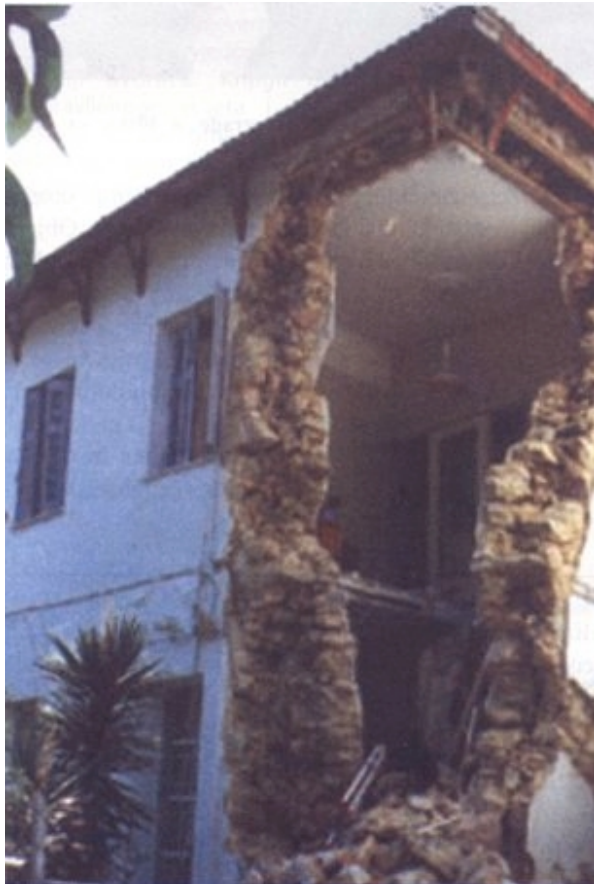
Stradale su mnoge zidane zgrade građene u prvoj polovini stoljeća, i to zgrade od nabijene zemlje i zgrade zidane neobrađenim kamenom. Česta su rušenja vanjskih zidova, uglova zgrada (slika 11.), odvajanja zidova na uglovima zgrada te otvaranje pukotina u zidovima. Zidane zgrade od cigle sa serklažima i betonskim krovnim pločama, sagrađene u novije vrijeme, ponašale su se dobro. Izuzetak čine zidane zgrade kojima su nadograđeni jedan

Slika 11. Rušenje kuta zidane zgrade bez horizontalnih ukruta  
<http://www.eeri.org/Reconn/Greece1099/Greece1099-3.html>

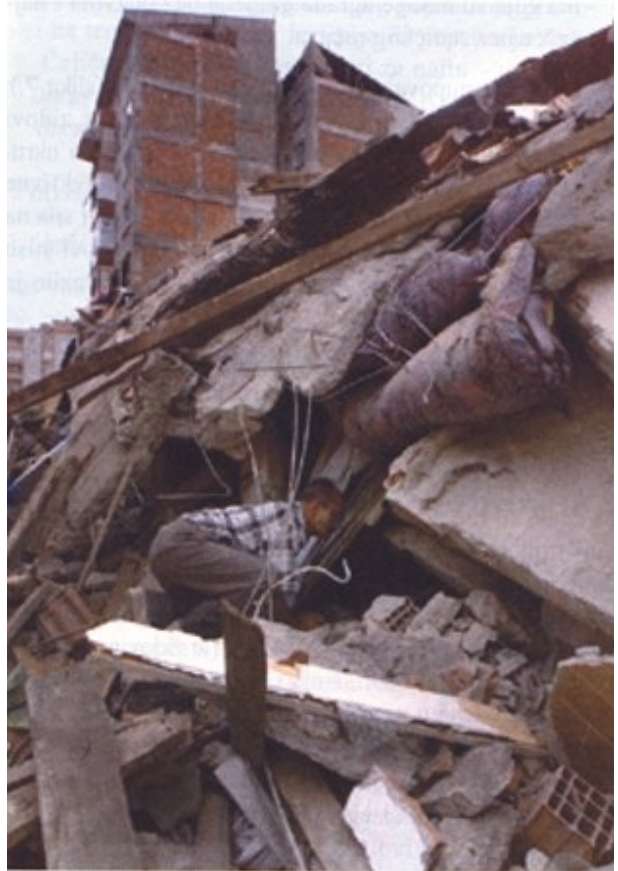
Na slici 12. prikazane su dramatične posljedice lošega građenja zgrade koja se nalazi neposredno uz objekte koji su u potresu ostali gotovo neoštećeni.

Slika 12. Oštećenja loše izvedene zgrade u bloku sa dobro izvedenim zgradama

Da bismo učili na tuđim pogreškama i izbjegli neugodna iskustva kao što su ova iz potresa 1999. godine, nužno bi bilo prije potresa detektirati i zatim pojačati potencijalno opasne objekte. Zato bi trebalo napraviti pregled

objekata u seizmičkim područjima i identificirati opasne, a naročito one u kojima živi ili boravi puno ljudi. Objekti se mogu obraditi nekim od postupaka razvijenih za brzu procjenu stanja konstrukcija, a zatim – oni najugroženiji – nekim preciznijim postupkom za procjenu očekivanog ponašanja u slučaju potresa, uz uvažavanje svojstava lokalnog tla i seizmičnosti lokacije. Time bismo dobili pregled objekata koje bi trebalo pojačati da bi se podigla njihova stabilnost pri djelovanju potresa, čime bi društvo moglo izbjeći znatni gubitak ljudi i materijalnih sredstava.
