*Source / Izvornik:* **Građevinar, 2000, 52, 695 - 703**

# Nedavni veliki potresi i njihovo značenje

Vladimir Sigmund, Sonja Zlatović

Stručni rad

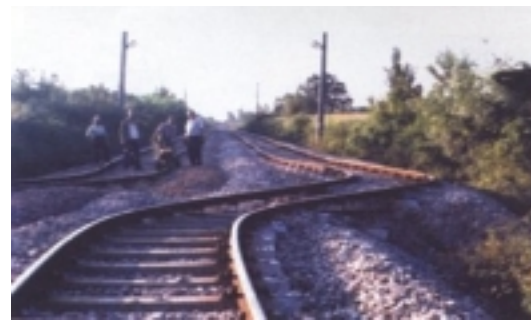
Otvaranje rasjeda na površini uzrokovalo je prekid željezničkih pruga (slika 3.), cesta, a također i vodovodnih i drugih instalacija u tlu.

Slika 3. Željeznička pruga prekinuta rasjedom otvorenim u potresu Kocaeli

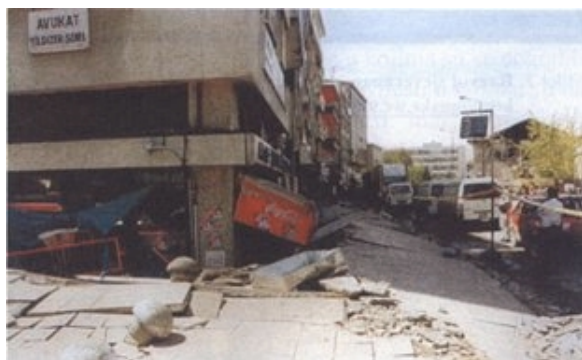
Slika 4. Utonuće zgrade zbog gubitka nosivosti tla

Uzdizanje pločnika ili površine terena oko mnogih temelja (slika 4.) može se objasniti gubitkom nosivosti tla, tj. slomom tla pod temeljem. Mnogi slučajevi tonjenja, naginjanja i pomicanja zgrada (slika 5.) povezani su s *ključanjem* tla (*sand boiling*) – to je istjecanje omekšanog tla i vode na površinu terena, translacijom tla (*lateral spreading*), te su očito posljedica likvefakcije temeljnog tla. Likvefirano je tlo uglavnom prašnasti pijesak sa 5 do 40 % sitnih čestica. Ove su zgrade uglavnom temeljene plitko – dubine oko 1 m. Neke od ovih pojava upozoravaju na važnost promjena svojstava tla tijekom potresa, posebno pod utjecajem opterećenja od objekata. Na mnogim građevinama bez vidljivih promjena u temelj-

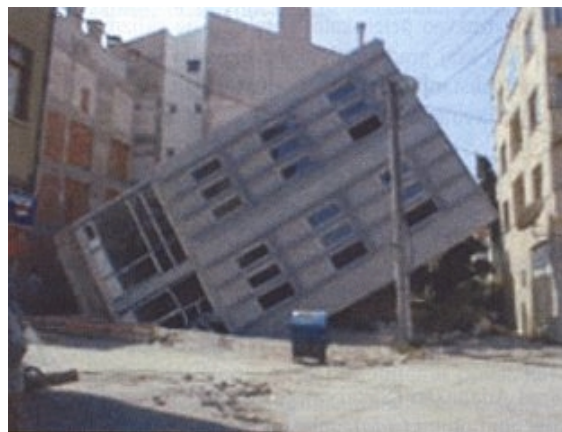
Slika 5. Naginjanje zgrade zbog likvefakcije tla pod temeljnom pločom

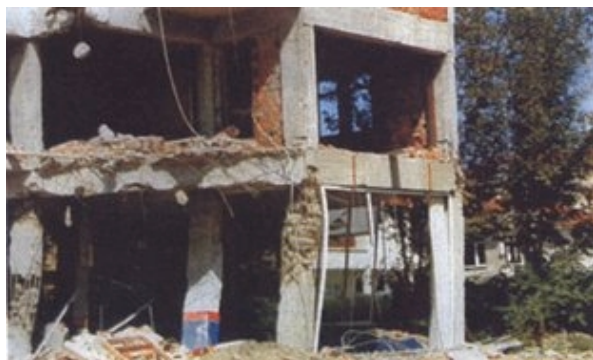
Većinu okvirnih nosivih sustava čine relativno jake grede i slabi stupovi, tako da do plastificiranja zglobova dolazi u stupovima, pretvarajući nosivi sustav u katni mehanizam i izazivajući rušenje u kojem se stropne konstrukcije slažu jedna na drugu. U takvim slučajevima, stupovi na kutovima objekta su pretrpjeli velika oštećenja. Gornja i donja uzdužna armatura je u području čvorova okvira bila izložena velikim zatežućim silama zbog izmjeničnih potresnih momenata. Nosivost čvorova je poradi nedostatka vilica najčešće bila premalena da preuzme nastale sile te je dolazilo do drobljenja betona, izvijanja i tečenja uzdužne armature. Ostali nepovoljni detalji su: nedovoljna dužina sidrenja armature, nedovoljni preklopi armature, izvedba vilica bez sidrenja slobodnih krajeva, djelomična ispuna okvira te najčešće kombinacija nabrojenih nedostataka. Na slici 6. pokazana su oštećenja jedne loše zamišljene i loše izvedene okvirne konstrukcije.

Slika 6. Oštećenja loše projektirane i loše izvedene okvirne konstrukcije

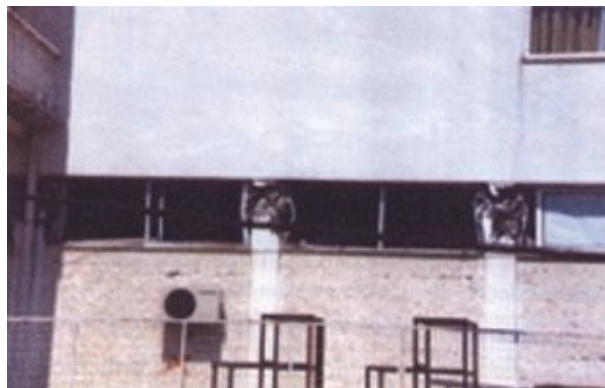
Kratki stupovi su u okvirima izloženi velikim poprečnim silama tijekom dinamičke pobude potresa. Postojanje ili formiranje kratkih stupova za potresa (djelovanjem ispune koja nije dovoljno odvojena od stupa), pokazuje se, najčešće rezultira neminovnim posmičnim pukotinama i smanjenjem nosivosti elementa i konstrukcije (slika 7.). Stoga se njihova pojava nastoji izbjeći kod objekata u seizmičkim područjima. Na mnogim oštećenim

objektima primijećeno je da su imali kratke stupove iz arhitektonskih razloga.

Slika 7. Oštećenje kratkih stupova  
<http://www.eeri.org/Reconn/Greece1099/Greece1099-3.html>

- oštećenja stupova zbog efekta kratkog stupa (slika 7.), u mnogim industrijskim objektima gdje su zidovi podignuti između vanjskih stupova, došlo je do ukrućenja vanjskih stupova, smanjenja njihove efektivne dužine i u konačnici do loma uslijed smičućih sila na koje nisu bili dimenzionirani. Takovi stupovi nisu više mogli nositi vertikalno opterećenje i dolazilo je do slijeganja viših katova.
- oštećenja zgrada s mekim prizemljem koje su veoma česte u Grčkoj.

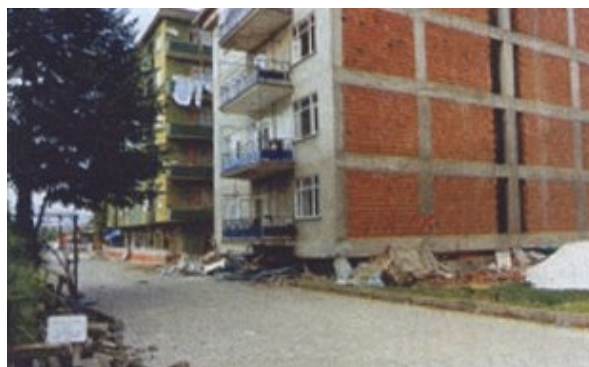
U središtu potresom pogođenih gradova, posebno u trgovačkim ulicama, veliki broj zgrada srušio se prema ulici, zbog popuštanja stupova prizemlja s ulične strane. Kao i u mnogim hrvatskim gradovima, ulična strana prizemlja pretvorena je u izlog, dok je s unutarnje strane zgrade, kao i na višim katovima, zadržano teško ziđe. Efekt je najčešće bio pojačan i rasporedom pregradnih zidova u smjeru okomito na ulicu. Time je uvedena nesimetrija u raspodjeli krutosti po tlocrtu i visini objekta. Relativni katni pomaci bili su preveliki (P- $\Delta$  efekt) i to je najčešće rezultiralo rušenjem konstrukcije. Pojava mekih katova je bila naročito naglašena kod objekata sa višim prizemljem. Nedostatak armiranobetonskih posmičnih zidova ubrzao je konstruktivne i nekonstruktivne štete nastajanjem plastičnih zglobova na krajevima stupova. Primjer rušenja zbog drobljenja mekog prizemlja prikazuje slika 8.

Slika 8. Oštećenje zgrade zbog mekog prizemlja  
<http://www.its.caltech.edu/~ayhan/EQ/Golcuk.html>

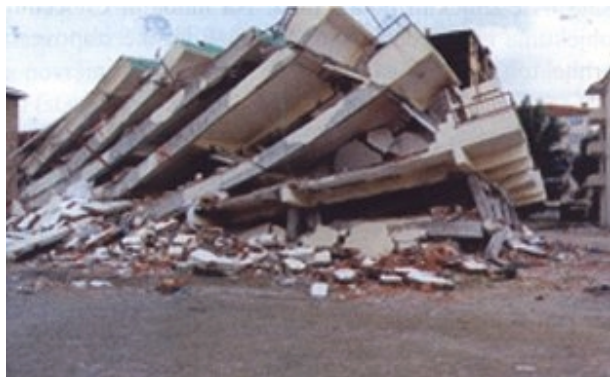
Slika 9. Primjer rušenja kuće s mekim katovima  
<http://www.its.caltech.edu/~avhan/EQ/Golcuk.html>

Iako se meko prizemlje ponekad izvodilo namjerno, zato da bi se energija unesena potresom potrošila u gibanju objekta, jednom kad je granično opterećenje dosegnuto, dolazi do plastificiranja zglobova u stupovima, nosivi se sustav pretvara u mehanizam i objekt se ruši. Posebno tome pridonose nesimetrije u tlocrtu, tj. udaljenost središta krutosti od središta masa koje pojačavaju torzijsko djelovanje potresnih opterećenja i povećavaju opterećenje na mekše elemente. Pojavu popuštanja vertikalnih elemenata svih katova dobro ilustrira slika 9.

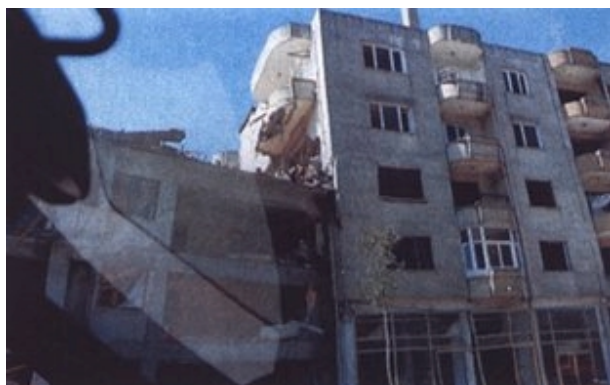
Sudaranje susjednih građevina događa se tijekom potresa ako seizmička razdjelnica nije dovoljno široka ili čak uopće nije izvedena. Nepovoljniji slučaj nastaje kada visine katova susjednih objekata nisu jednake, što rezultira u sudaranju po visini stupa. Iako turski propisi reguliraju širinu razdjelnice na 3-5 cm, u stvarnosti to najčešće nije primijenjeno. Primijećeno je dosta oštećenja uzrokovanih ovim efektom (slika 10.).

Slika 10. Oštećenje zgrade s nedovoljno širokom potresnom razdjelnicom

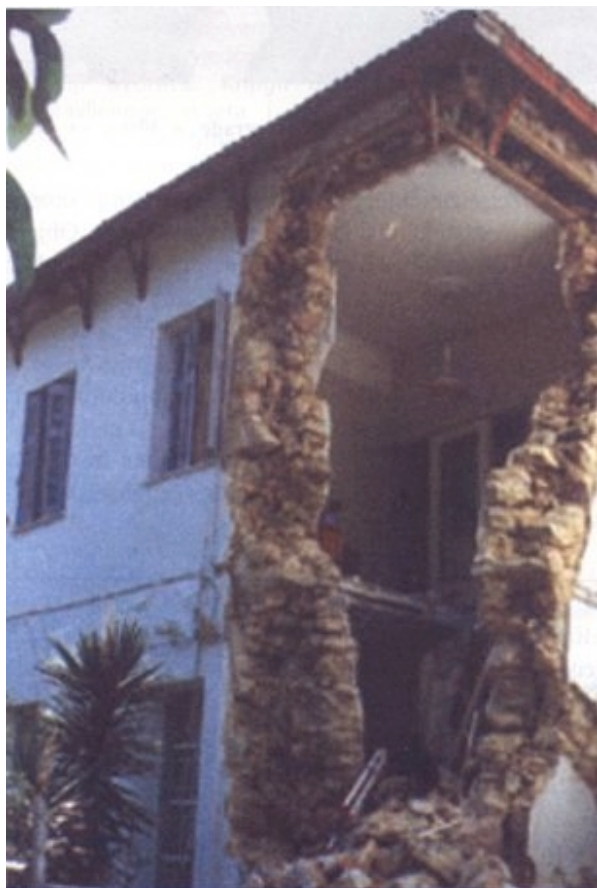
Stradale su mnoge zidane zgrade građene u prvoj polovini stoljeća, i to zgrade od nabijene zemlje i zgrade zidane neobrađenim kamenom. Česta su rušenja vanjskih zidova, uglova zgrada (slika 11.), odvajanja zidova na uglovima zgrada te otvaranje pukotina u zidovima. Zidane zgrade od cigle sa serklažima i betonskim krovnim pločama, sagrađene u novije vrijeme, ponašale su se dobro. Izuzetak čine zidane zgrade kojima su nadograđeni jedan

Slika 11. Rušenje kuta zidane zgrade bez horizontalnih ukruta  
<http://www.eeri.org/Reconn/Greece1099/Greece1099-3.html>

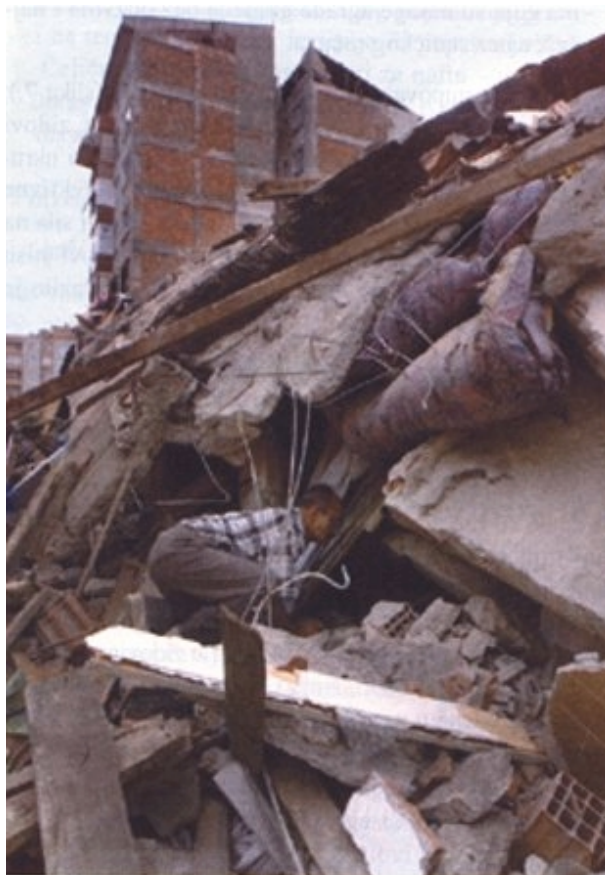
Na slici 12. prikazane su dramatične posljedice lošega građenja zgrade koja se nalazi neposredno uz objekte koji su u potresu ostali gotovo neoštećeni.

Slika 12. Oštećenja loše izvedene zgrade u bloku sa dobro izvedenim zgradama

Da bismo učili na tuđim pogreškama i izbjegli neugodna iskustva kao što su ova iz potresa 1999. godine, nužno bi bilo prije potresa detektirati i zatim pojačati potencijalno opasne objekte. Zato bi trebalo napraviti pregled

objekata u seizmičkim područjima i identificirati opasne, a naročito one u kojima živi ili boravi puno ljudi. Objekti se mogu obraditi nekim od postupaka razvijenih za brzu procjenu stanja konstrukcija, a zatim – oni najugroženiji – nekim preciznijim postupkom za procjenu očekivanog ponašanja u slučaju potresa, uz uvažavanje svojstava lokalnog tla i seizmičnosti lokacije. Time bismo dobili pregled objekata koje bi trebalo pojačati da bi se podigla njihova stabilnost pri djelovanju potresa, čime bi društvo moglo izbjeći znatni gubitak ljudi i materijalnih sredstava.
