Source / Izvornik: **Bautechnik (Berlin, West, 1984), 2022, 99, 18 - 30**

Die Magnitude 6,4 – Erdbeben in Albanien und Kroatien

Ingenieuranalyse der Erdbebenschäden und Erfahrungswerte für die Baunormung

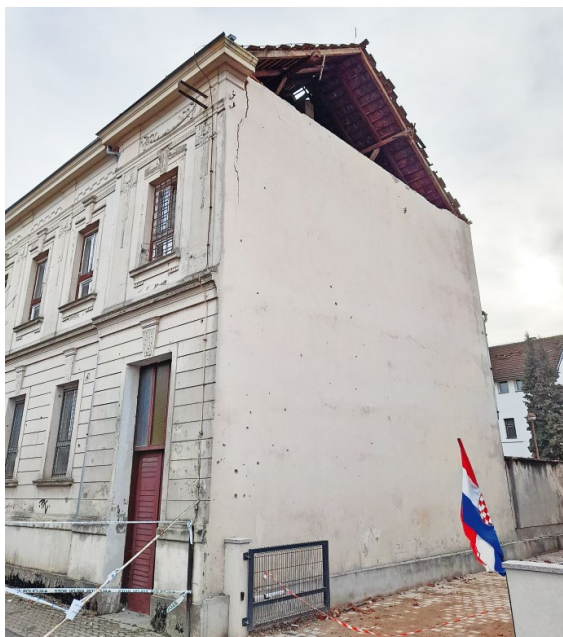
Bild 8 vermittelt einen Eindruck der beobachteten Schäden in der am meisten betroffenen Stadt Petrinja (Kroatien), wo ein bedeutender Teil der Stadt schwer geschädigt bzw. zerstört wurde. Schwere Schäden traten an den Giebelwänden infolge fehlender Verankerungen und Versagen senkrecht zur Ebene (Bild 9) sowie in den Obergeschossen (Teileinsturz) vermutlich infolge fehlender Ringanker (Bild 8) auf. Darüber hinaus konnten die typischen Schadensbilder diagonaler Schubrisse in den relativ schlanken Mauerwerkspfeylern (piers) zwischen den Öffnungen sowie in den Mauerwerksriegeln (spandrels) beobachtet werden (Bild 10).

Bild 9 Beispiel für Versagen der Giebelwände infolge fehlender Rückverankerung mit dem Dachstuhl (Schadensgrad 3–4)
Example of gable wall collapse due to the lack of tieback with the roof truss (damage grade 3–4)

Die Beobachtungen haben gezeigt, dass eine Umsetzung der normativen Konstruktionsregeln, wie z. B. schubsteife Decken, die Verbindung/Rückverankerung der Decken mit den Wänden und der Einsatz von Ringankern das Schadensausmaß wesentlich positiv beeinflussen bzw. mindern.
