Source / Izvornik: **Bautechnik (Berlin, West, 1984), 2022, 99, 18 - 30**

Die Magnitude 6,4 – Erdbeben in Albanien und Kroatien

Ingenieuranalyse der Erdbebenschäden und Erfahrungswerte für die Baunormung

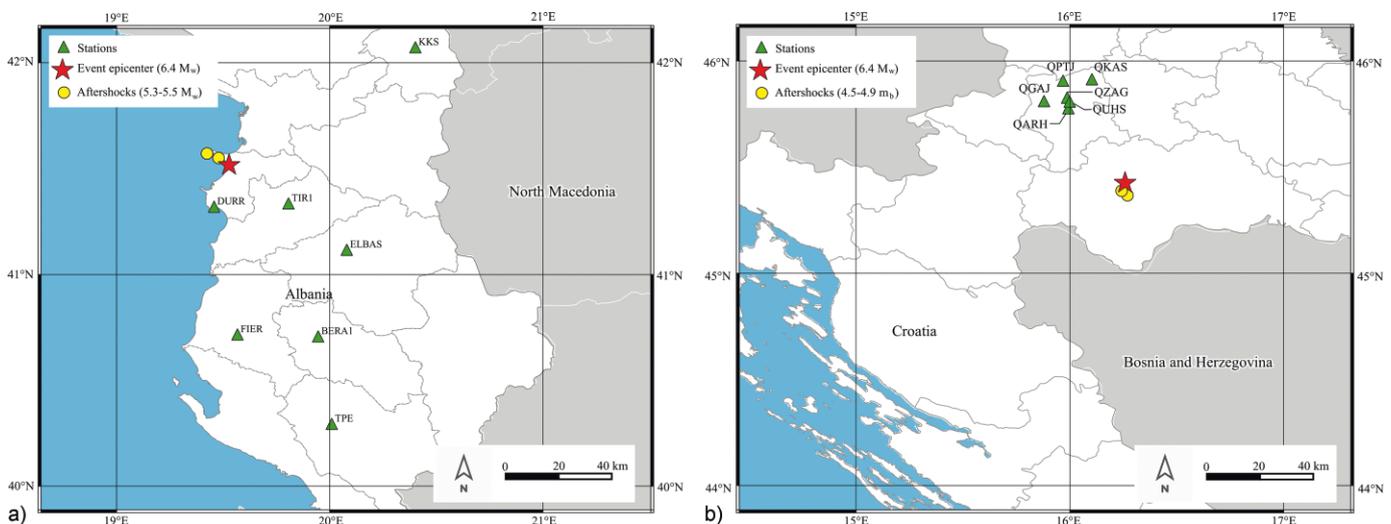
Bild 2 Karte der zum Epizentrum nächstgelegenen lokalen seismischen Stationen: a) Albanien, b) Kroatien
Map of local seismic stations nearest to the epicenter

Das Albanien-Erdbeben vom 26. November 2019 wurde an sieben Beschleunigungsmessstationen des albanischen seismischen Netzwerks in epizentralen Entfernungen zwischen 25 und 130 km aufgezeichnet. Bild 2a zeigt die Lage der seismischen Stationen sowie die Epizentren des Haupt- und der zwei Nachbeben mit Magnitude $M_w > 5,0$. Die Station DURR in Durrës zeichnete aufgrund einer Stromunterbrechung lediglich 15 s des Hauptbebens mit horizontalen Spitzenbodenbeschleunigungen (PGA) von 0,196g und einer spektralen Beschleunigung von $> 0,5g$ für 5% Dämpfung in einem Periodenbereich von 0,25 s bis 1 s auf (Bild 4a) [6].

Dem Kroatien-Erdbeben vom 29. Dezember 2020 gingen zwei Vorbeben mit einer Magnitude 5,2 bzw. 4,7 am 28. Dezember voran. Im Nachgang ereignete sich eine Vielzahl von Nachbeben mit Magnituden bis zu $M_l = 5,0$ (am 6. Januar 2021) [7]. Aufgezeichnet wurde das Erdbeben von seismischen Stationen verschiedener Organisationen (Seismological Service of Croatia, USGS, Seismic Network of Slovenia) im Umkreis von 250 km. Bild 2b zeigt die dem Epizentrum am nächsten gelegenen Stationen in Zagreb. In ca. 58 km Entfernung wurden an der Station QKAS eine Bodenspitzenbeschleunigung PGA von 0,248g und 9,59 cm/s als Bodenspitzenbeschleunigung PGV gemessen [8]. Zu berücksichtigen sind Verstärkungseffekte des Untergrunds in der Region Zagreb, da an den weiteren Stationen Werte zwischen 0,11g in ca.

50 km Entfernung (QZAG) und 0,04g in ca. 60 km Entfernung (QPTJ) gemessen wurden (Bild 4b). Für das Epizentral- und Hauptschadensgebiet um die Stadt Petrinja (ca. 5 km Entfernung) ergeben sich gem. [5] Bodenspitzenbeschleunigungen von 0,29g bis 0,43g je nach verwendetem Modell.

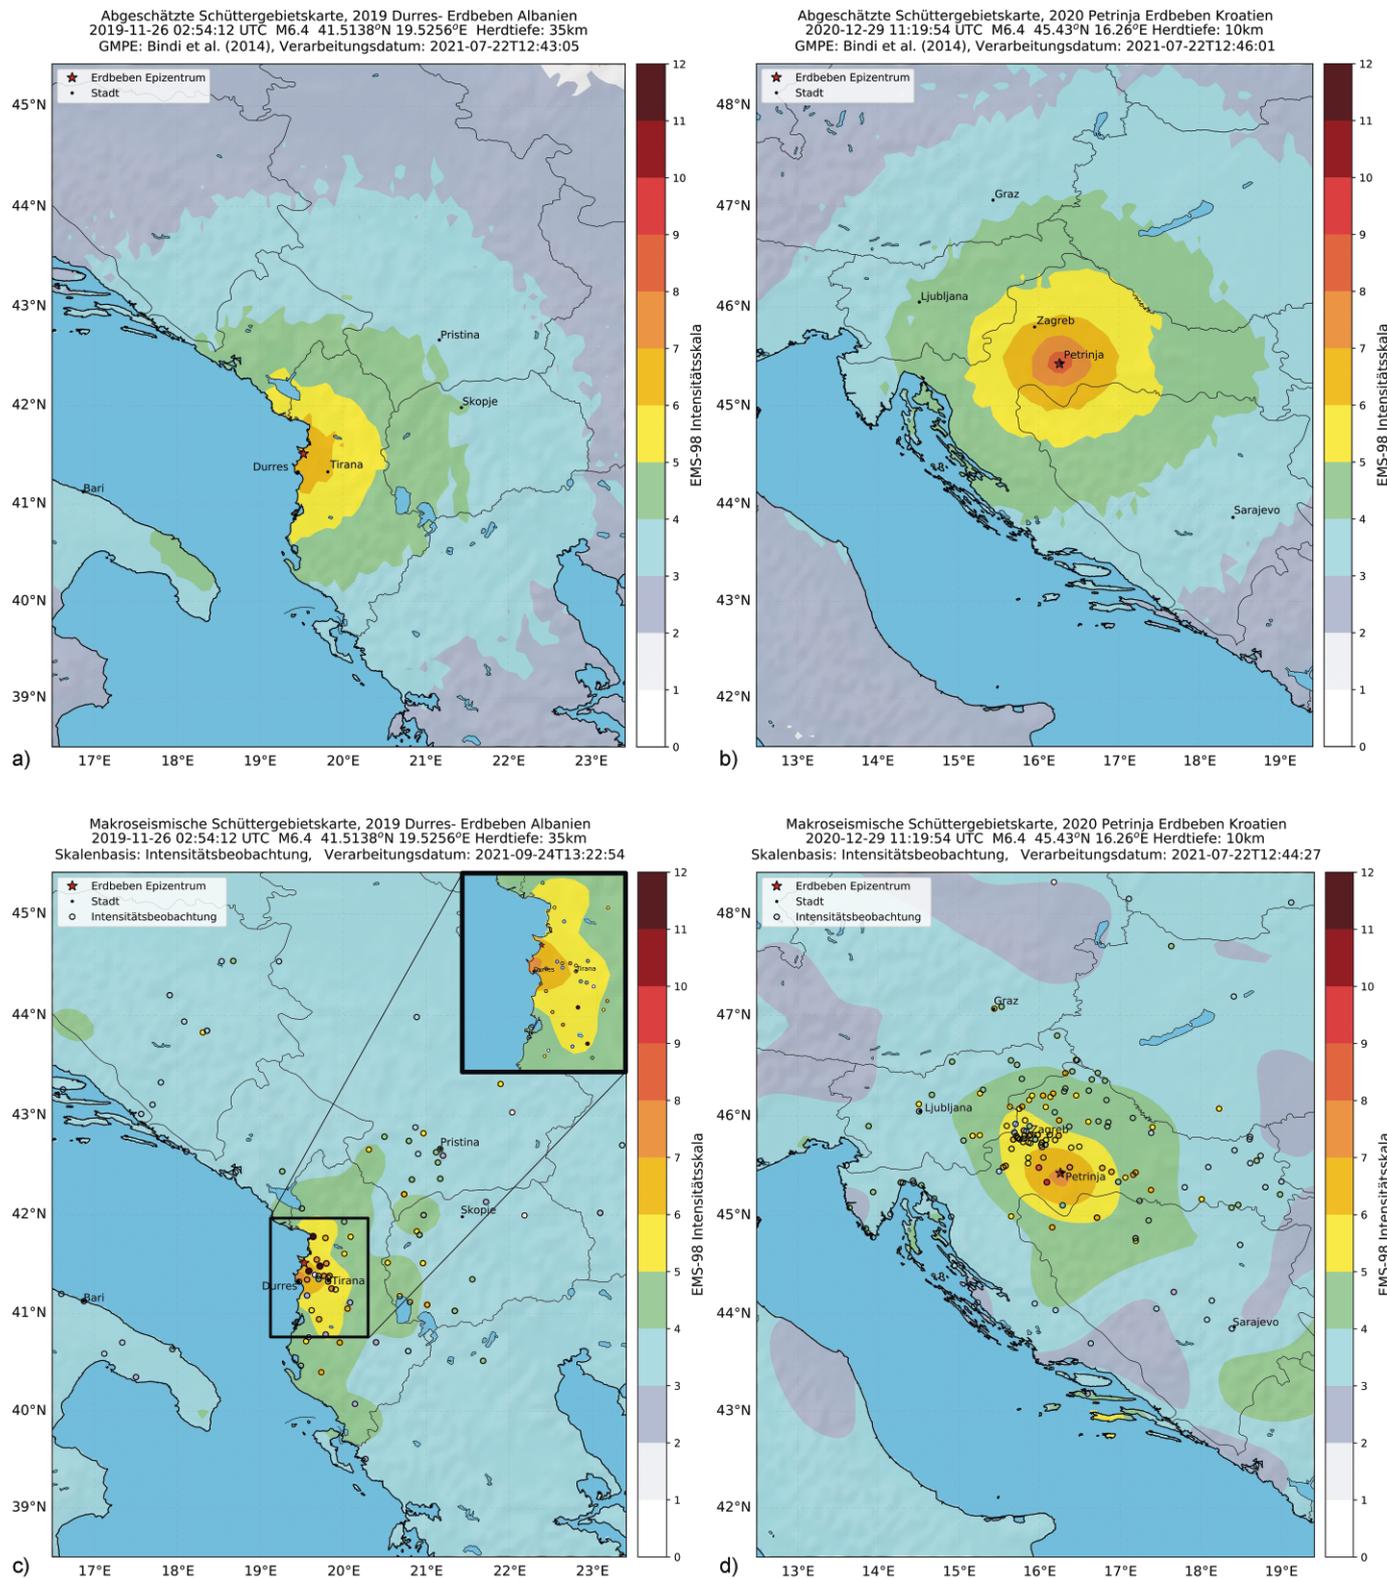
Bild 3 Makroseismische Schüttergebietskarten: initiale Schüttergebietskarten Albanien (a), Kroatien (b) auf der Grundlage von Erdbebenparametern und Verwendung der Abnahmebeziehung [10]; Schüttergebietskarten für Albanien (c) und Kroatien (d) auf der Grundlage der beobachteten Schäden gem. [11] Macroseismic shakemaps: a) Albania, b) Croatia based on earthquake parameters and GMPE acc. to [10]; c) Albania, d) Croatia based on observed damages acc. to [11]

Bild 3a zeigt die Schüttergebietskarten für Albanien und Kroatien auf der Grundlage der Erdbebenkenngrößen (Magnitude, Herdtiefe, Lage des Epizentrums) unter Anwendung der Abnahmebeziehung gem. [10] bzw. Intensitätskonversionsbeziehung nach [12]. Im Vergleich werden in Bild 3b aktualisierte Schüttergebietskarten auf Grundlage der gefilterten beobachteten Schäden [11] dargestellt. Das EMSC (European-Mediterranean Seismological Centre) sammelt Datensätze von Intensitätsbeobachtungen auf der Grundlage von Online-Fragebögen von Augenzeugen ein. Insgesamt stehen für Albanien 3000 und für Kroatien 15.881 georeferenzierte Beobachtungen zur Verfügung, die vor der Anwendung hinsichtlich Entfernung

(innerhalb eines Radius von 400 km) und einer Maximalintensität $I_{EMS} < X$ gefiltert werden. Intensitäten $I_{EMS} \geq X$ werden bei Erdbeben der Magnitude $M_W = 6,4$ als unwahrscheinliche Ausreißer (Falschmeldung) behandelt. Die Interpolation erfolgt abschließend mittels Kriging-Gauß-Modell [13].

Der Vergleich der SHAKEMaps zeigt einerseits den Einfluss der Herdtiefe und angesetzten Epizentralintensität auf die Ausdehnung der Schüttergebiete und andererseits den Einfluss der zugrunde liegenden Eingangsdaten.

Im Fall des Kroatien-Erdbebens überschätzt die initiale ($I_{EMS} = IX$) die beobachtete ($I_{EMS} = VIII$) Maximalintensität um eine Intensitätsstufe, was u. a. auf die hier angewendete Abnahmebeziehung zurückgeführt werden kann (Bild 4c). Die Intensität $I_{EMS} = VIII$ wird auch durch die Schadensbilder bestätigt [14]. Die vorherrschend geschädigten Mauerwerksgebäude mit Holzbalkendecken können der Verletzbarkeitsklasse B zugewiesen werden und weisen einen Schadensgrad 3, wenige auch den Schadensgrad 4 auf (Abschn. 3.2).

Für Albanien war die initial angesetzte Maximalintensität $I_{EMS} = VII$ um eine Intensitätsstufe zu korrigieren. Zur Unterschätzung könnte die Amplifikation für weiche Böden bei Anwendung der GMPE nach [10] beigetragen haben [15].

SHAKEMap-Tools ermöglichen eine schnelle Prognose der Schütterwirkungen und Eingrenzung der am stärksten betroffenen Gebiete [30] (s. Bild 3). Sie gewinnen für behördliche Entscheidungsträger, Betreiber sicherheitstechnisch relevanter Anlagen, Versorger im Rahmen der Lebenslinien (Energie, Wasser, Nahrung, Verkehr, Kommunikation) und Planer zunehmend an Bedeutung, nicht zuletzt, um auch die Öffentlichkeit mit einem hohen Maß an Informationsqualität und Transparenz als Akteure interaktiv einzubinden. In Verbindung mit Daten zum Bauwerksbestand können kritische Objekte schnell identifiziert und entsprechende Maßnahmen initiiert werden [31].
