Die Magnitude 6.4 Albanien und Kroatien Erdbeben Ingenieuranalyse der Erdbebenschäden und Erfahrungswerte für die Baunormung

Source / Izvornik: **Bautechnik (Berlin, West, 1984), 2022, 99, 18 - 30**

Die Magnitude 6,4 – Erdbeben in Albanien und Kroatien

Ingenieuranalyse der Erdbebenschäden und Erfahrungswerte für die Baunormung

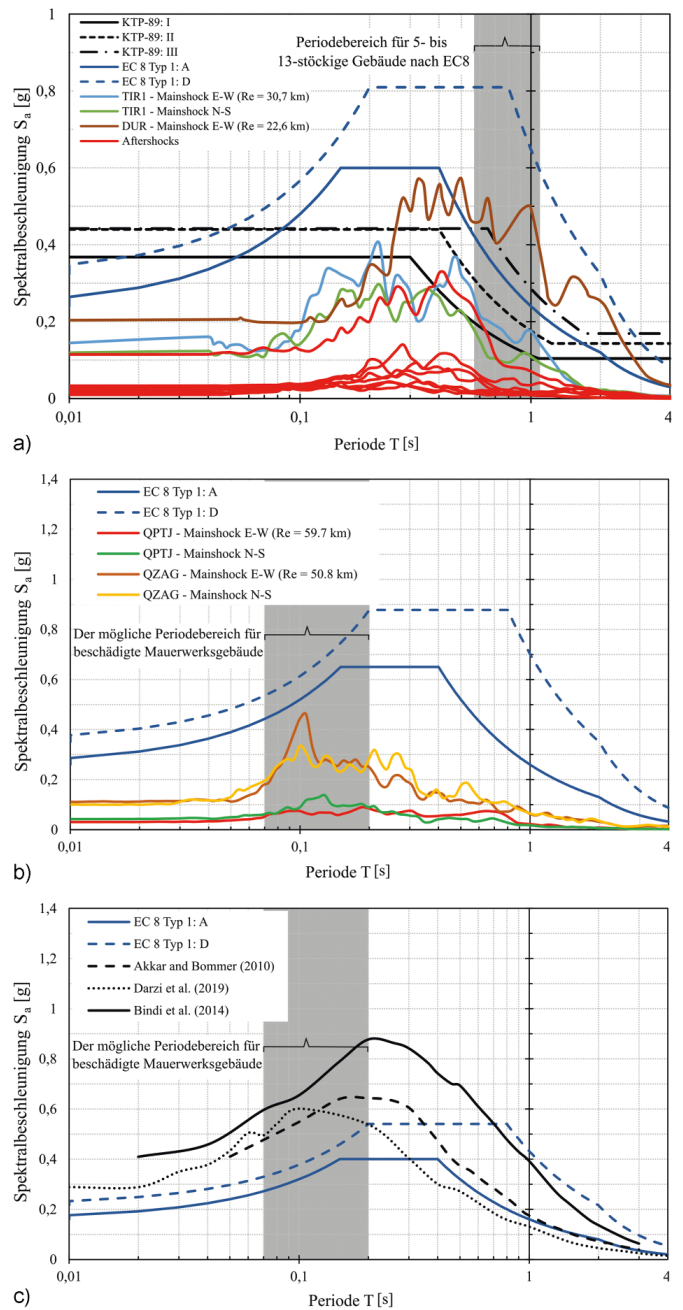
Der Vergleich zeigt, dass die an der Station DURR gemessenen Spektralbeschleunigungen die Vorgaben der KTP-89 für alle Bodentypen und Perioden > 0,2 s deutlich übertreffen. Hingegen deckt das Spektrum gemäß EC 8 für Untergrundklasse D die aufgetretenen Einwirkungen speziell auch im Bereich der höheren Perioden > 1 s gut ab. Dies gilt auch für die vollständig aufgezeichneten Nachbeben, die ähnliche Periodenbereiche wie das Hauptbeben (0,2–1,0 s) aufzeigen (Bild 4a).

Die beobachteten Schäden können somit auf die vom Bemessungsspektrum nicht abgedeckten Spektralbeschleunigungen speziell im Bereich höherer Perioden (Bild 4a) und der beobachteten Mängel (unregelmäßiger Grund- und/oder Aufriss, unzureichende Bewehrungsdetails etc. [22]) an den Rahmen zurückgeführt werden. In Bild 4a wird diesbezüglich der Bereich der Eigenperioden von Gebäuden mit fünf bis 13 Stockwerken (0,6–1,2 s, berechnet nach Gleichung 4.6 in Abschnitt 4.3.3.2 des EC 8) hervorgehoben.

Bild 4b zeigt den Vergleich der Antwortspektren des Hauptbebens für die Stationen QPTJ und QZAG mit den EC 8 Normspektren für den Standort Zagreb. Es zeigt, dass die seismischen Einwirkungen von den Normspektren abgedeckt werden, jedoch steife Gebäude besonders angeregt wurden. Der Vergleich der mittels Abnahmebeziehungen (GMPE) bestimmten Spektren (aufgrund fehlender Messungen/Stationen) für den in der Region Petrinja anstehenden steifen Untergrund ($v_{s30} = 500 \text{ m/s}$) [5] mit dem aktuell gültigen Normspektrum zeigt, dass deutlich höhere Spitzenbeschleunigungen im Frequenzbereich von 5 bis 20 Hz (bzw. im Periodenbereich von 0,05 bis 0,2 s) aufgetreten sind, die im besonderen Maße Schäden an den relativ steifen Mauerwerksgebäuden infolge von Resonanzeffekten verursachen können (Bild 4c).
