# Die Magnitude 6.4 Albanien und Kroatien Erdbeben Ingenieuranalyse der Erdbebenschäden und Erfahrungswerte für die Baunormung

*Source / Izvornik:* **Bautechnik (Berlin, West, 1984), 2022, 99, 18 - 30**

# Die Magnitude 6,4 – Erdbeben in Albanien und Kroatien

## Ingenieuranalyse der Erdbebenschäden und Erfahrungswerte für die Baunormung

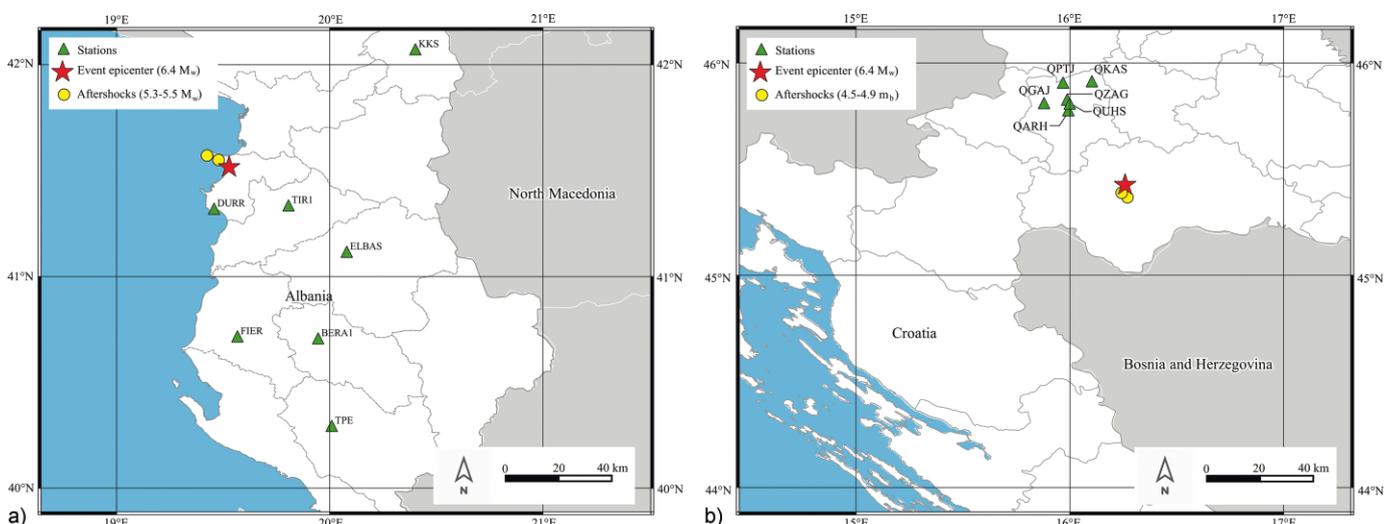
**Bild 2** Karte der zum Epizentrum nächstgelegenen lokalen seismischen Stationen: a) Albanien, b) Kroatien  
Map of local seismic stations nearest to the epicenter

Das Albanien-Erdbeben vom 26. November 2019 wurde an sieben Beschleunigungsmessstationen des albanischen seismischen Netzwerks in epizentralen Entfernungen zwischen 25 und 130 km aufgezeichnet. Bild 2a zeigt die Lage der seismischen Stationen sowie die Epizentren des Haupt- und der zwei Nachbeben mit Magnitude  $M_w > 5,0$ . Die Station DURR in Durrës zeichnete aufgrund einer Stromunterbrechung lediglich 15 s des Hauptbebens mit horizontalen Spitzenbodenbeschleunigungen (PGA) von 0,196g und einer spektralen Beschleunigung von  $> 0,5g$  für 5% Dämpfung in einem Periodenbereich von 0,25 s bis 1 s auf (Bild 4a) [6].

Dem Kroatien-Erdbeben vom 29. Dezember 2020 gingen zwei Vorbeben mit einer Magnitude 5,2 bzw. 4,7 am 28. Dezember voran. Im Nachgang ereignete sich eine Vielzahl von Nachbeben mit Magnituden bis zu  $M_l = 5,0$  (am 6. Januar 2021) [7]. Aufgezeichnet wurde das Erdbeben von seismischen Stationen verschiedener Organisationen (Seismological Service of Croatia, USGS, Seismic Network of Slovenia) im Umkreis von 250 km. Bild 2b zeigt die dem Epizentrum am nächsten gelegenen Stationen in Zagreb. In ca. 58 km Entfernung wurden an der Station QKAS eine Bodenspitzenbeschleunigung PGA von 0,248g und 9,59 cm/s als Bodenspitzenbeschleunigung PGV gemessen [8]. Zu berücksichtigen sind Verstärkungseffekte des Untergrunds in der Region Zagreb, da an den weiteren Stationen Werte zwischen 0,11g in ca.

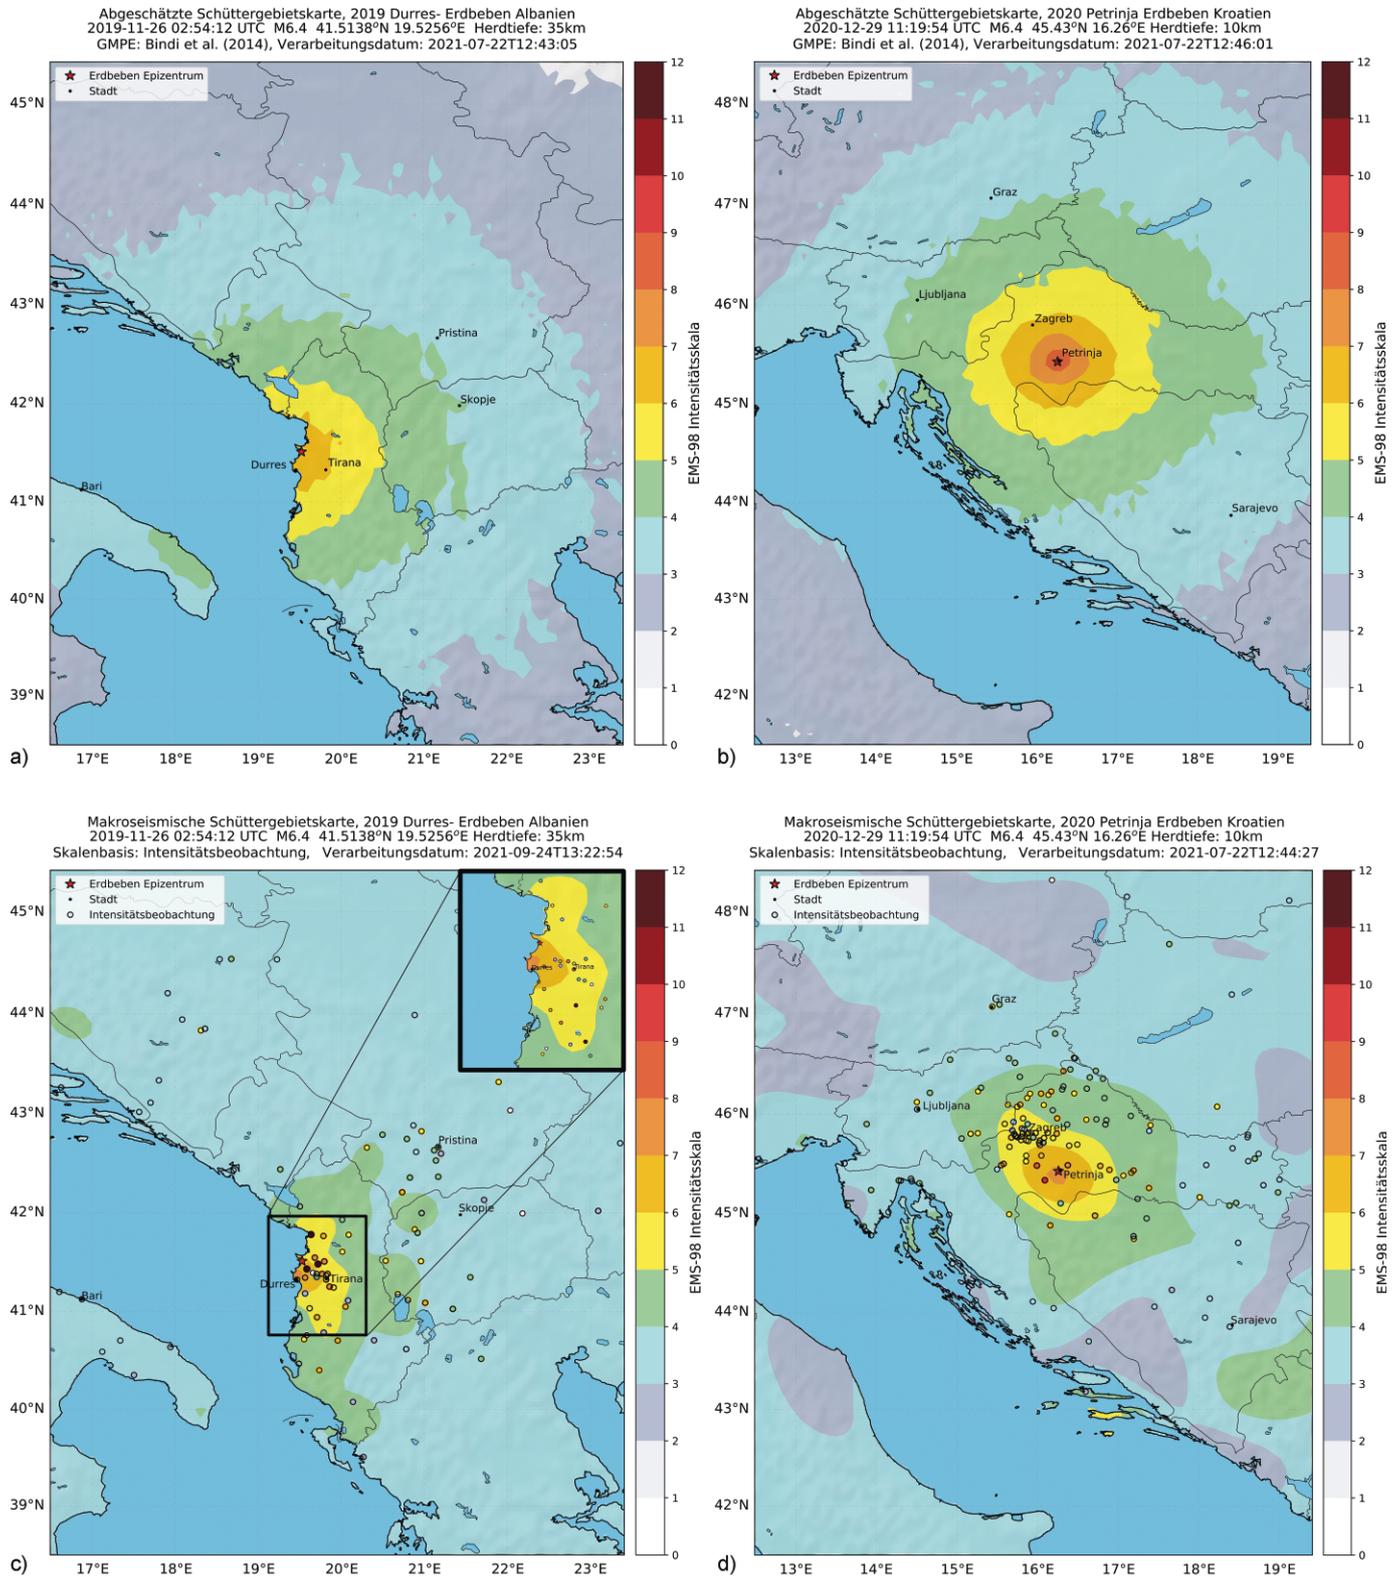
Bild 3a zeigt die Schüttergebietskarten für Albanien und Kroatien auf der Grundlage der Erdbebenkenngrößen (Magnitude, Herdtiefe, Lage des Epizentrums) unter Anwendung der Abnahmebeziehung gem. [10] bzw. Intensitätskonversionsbeziehung nach [12]. Im Vergleich werden in Bild 3b aktualisierte Schüttergebietskarten auf Grundlage der gefilterten beobachteten Schäden [11] dargestellt. Das EMSC (European-Mediterranean Seismological Centre) sammelt Datensätze von Intensitätsbeobachtungen auf der Grundlage von Online-Fragebögen von Augenzeugen ein. Insgesamt stehen für Albanien 3000 und für Kroatien 15.881 georeferenzierte Beobachtungen zur Verfügung, die vor der Anwendung hinsichtlich Entfernung

Im Fall des Kroatien-Erdbebens überschätzt die initiale ( $I_{EMS} = IX$ ) die beobachtete ( $I_{EMS} = VIII$ ) Maximalintensität um eine Intensitätsstufe, was u. a. auf die hier angewendete Abnahmebeziehung zurückgeführt werden kann (Bild 4c). Die Intensität  $I_{EMS} = VIII$  wird auch durch die Schadensbilder bestätigt [14]. Die vorherrschend geschädigten Mauerwerksgebäude mit Holzbalkendecken können der Verletzbarkeitsklasse B zugewiesen werden und weisen einen Schadensgrad 3, wenige auch den Schadensgrad 4 auf (Abschn. 3.2).

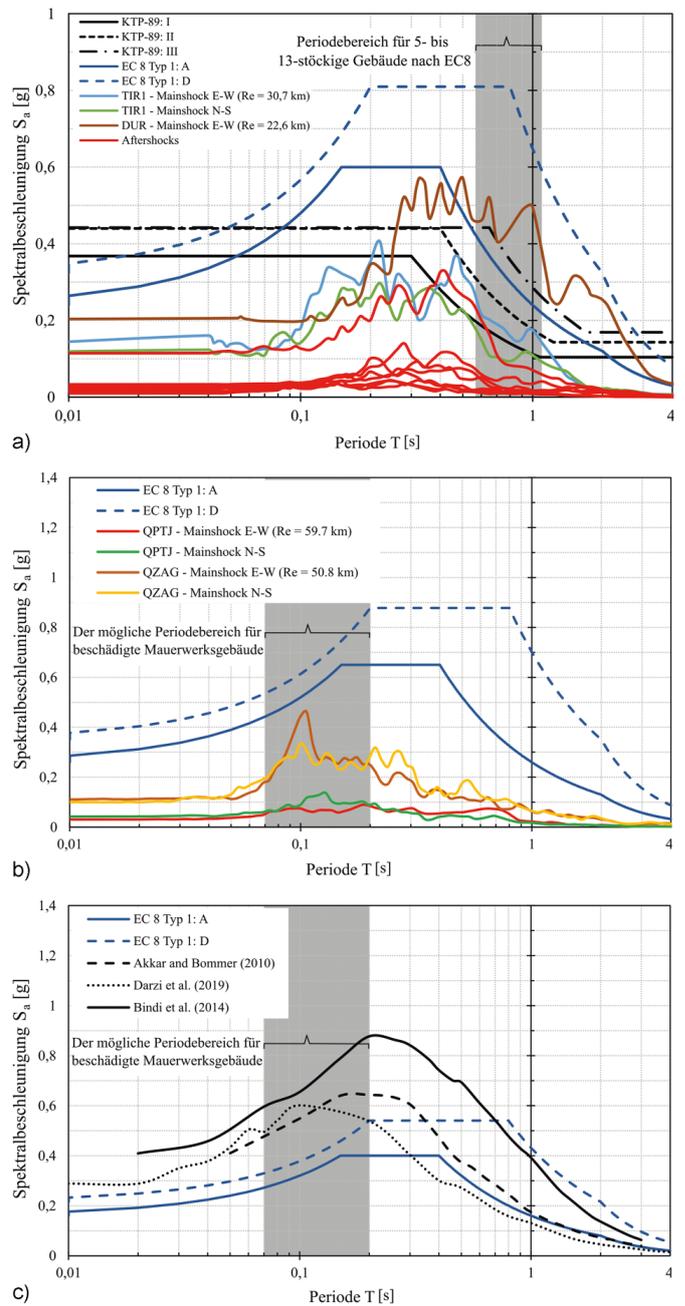
Der Vergleich zeigt, dass die an der Station DURR gemessenen Spektralbeschleunigungen die Vorgaben der KTP-89 für alle Bodentypen und Perioden > 0,2 s deutlich übertreffen. Hingegen deckt das Spektrum gemäß EC 8 für Untergrundklasse D die aufgetretenen Einwirkungen speziell auch im Bereich der höheren Perioden > 1 s gut ab. Dies gilt auch für die vollständig aufgezeichneten Nachbeben, die ähnliche Periodenbereiche wie das Hauptbeben (0,2–1,0 s) aufzeigen (Bild 4a).

Die beobachteten Schäden können somit auf die vom Bemessungsspektrum nicht abgedeckten Spektralbeschleunigungen speziell im Bereich höherer Perioden (Bild 4a) und der beobachteten Mängel (unregelmäßiger Grund- und/oder Aufriss, unzureichende Bewehrungsdetails etc. [22]) an den Rahmen zurückgeführt werden. In Bild 4a wird diesbezüglich der Bereich der Eigenperioden von Gebäuden mit fünf bis 13 Stockwerken (0,6–1,2 s, berechnet nach Gleichung 4.6 in Abschnitt 4.3.3.2 des EC 8) hervorgehoben.

Bild 4b zeigt den Vergleich der Antwortspektren des Hauptbebens für die Stationen QPTJ und QZAG mit den EC 8 Normspektren für den Standort Zagreb. Es zeigt, dass die seismischen Einwirkungen von den Normspektren abgedeckt werden, jedoch steife Gebäude besonders angeregt wurden. Der Vergleich der mittels Abnahmebeziehungen (GMPE) bestimmten Spektren (aufgrund fehlender Messungen/Stationen) für den in der Region Petrinja anstehenden steifen Untergrund ( $v_{s30} = 500 \text{ m/s}$ ) [5] mit dem aktuell gültigen Normspektrum zeigt, dass deutlich höhere Spitzenbeschleunigungen im Frequenzbereich von 5 bis 20 Hz (bzw. im Periodenbereich von 0,05 bis 0,2 s) aufgetreten sind, die im besonderen Maße Schäden an den relativ steifen Mauerwerksgebäuden infolge von Resonanzeffekten verursachen können (Bild 4c).
