Abrahamczyk, Lars; Penava, Davorin; Markušić, Snježana; Stanko, Davor; Hasan Luqman, Peshawa; Haweyou, Melad; Schwarz, Jochen

Source / Izvornik: **Bautechnik (Berlin, West, 1984), 2022, 99, 18 - 30**

Die Magnitude 6,4 – Erdbeben in Albanien und Kroatien

Ingenieuranalyse der Erdbebenschäden und Erfahrungswerte für die Baunormung

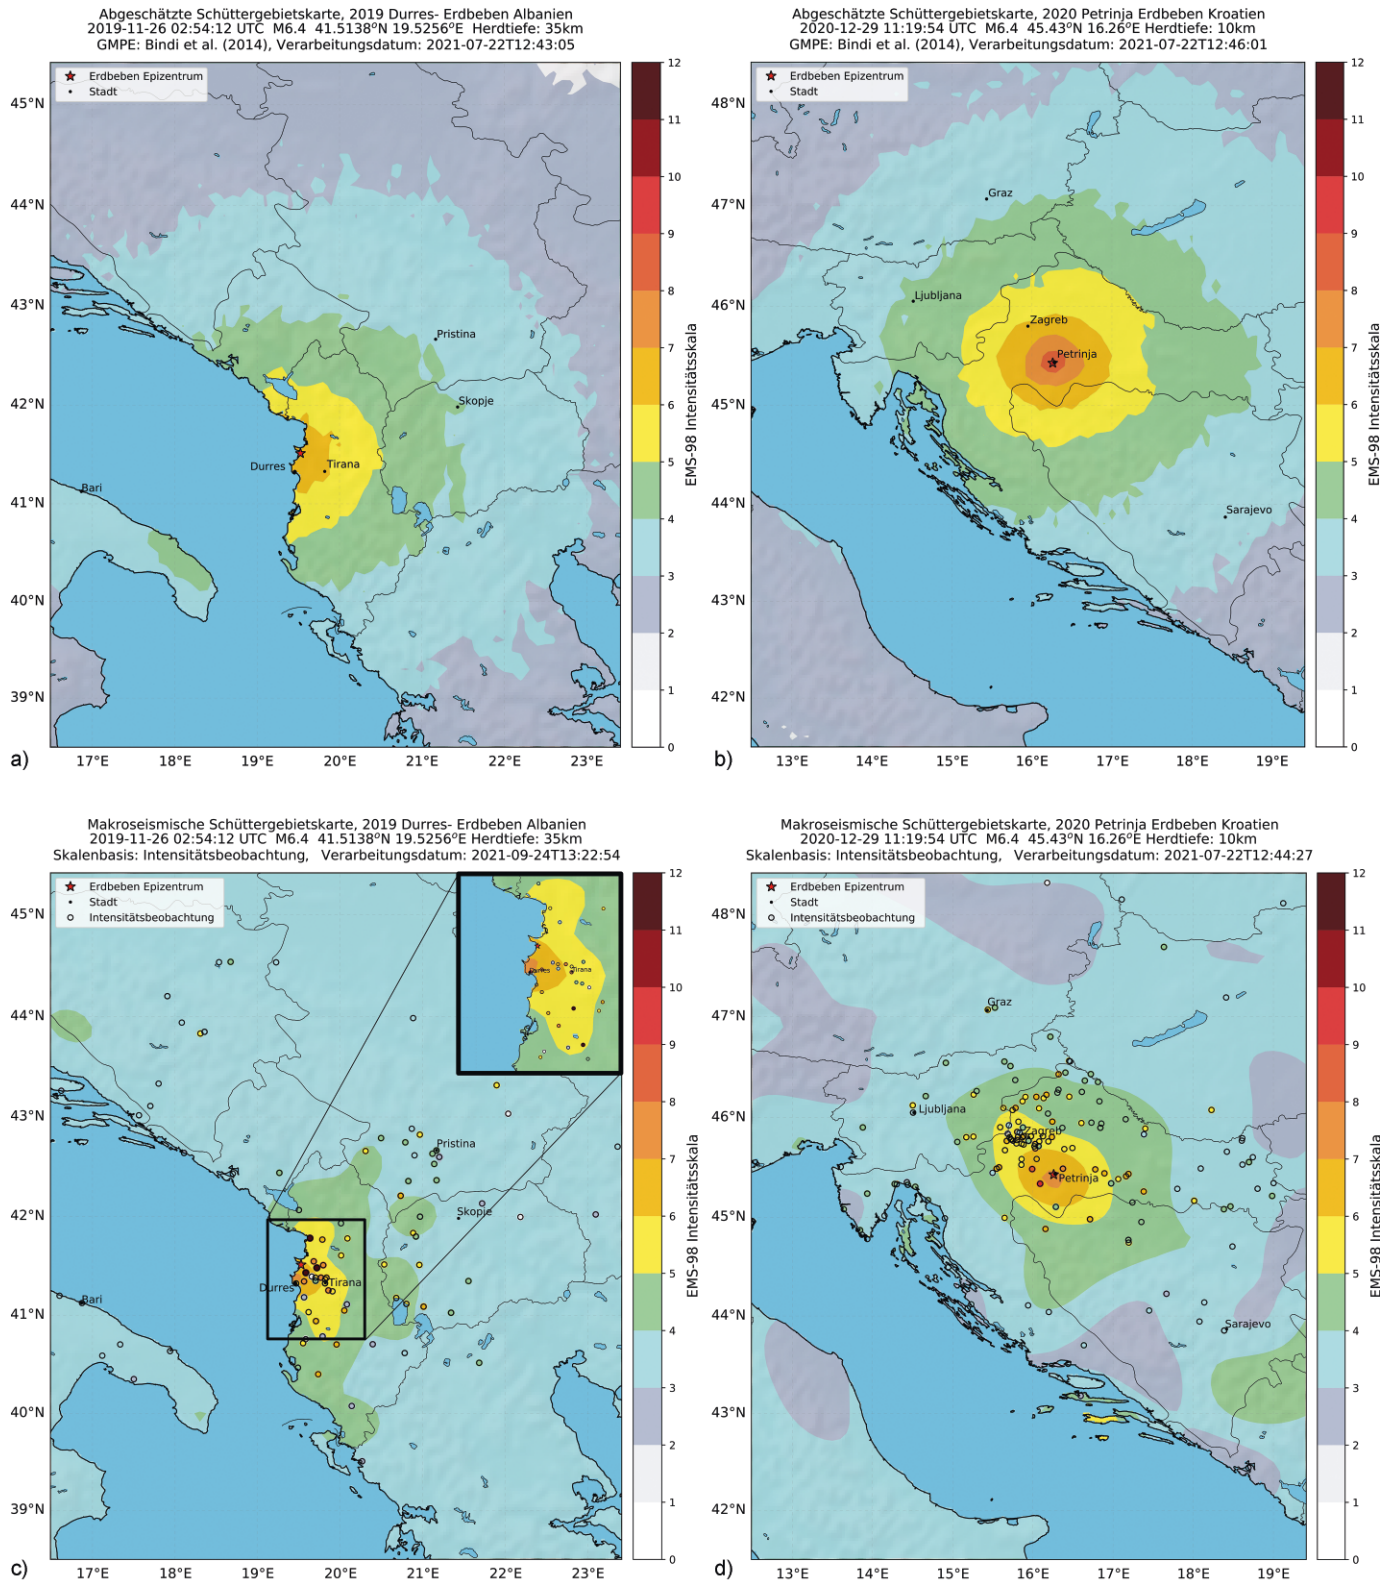
Bild 3a zeigt die Schüttergebietskarten für Albanien und Kroatien auf der Grundlage der Erdbebenkenngrößen (Magnitude, Herdtiefe, Lage des Epizentrums) unter Anwendung der Abnahmebeziehung gem. [10] bzw. Intensitätskonversionsbeziehung nach [12]. Im Vergleich werden in Bild 3b aktualisierte Schüttergebietskarten auf Grundlage der gefilterten beobachteten Schäden [11] dargestellt. Das EMSC (European-Mediterranean Seismological Centre) sammelt Datensätze von Intensitätsbeobachtungen auf der Grundlage von Online-Fragebögen von Augenzeugen ein. Insgesamt stehen für Albanien 3000 und für Kroatien 15.881 georeferenzierte Beobachtungen zur Verfügung, die vor der Anwendung hinsichtlich Entfernung

Bild 3 Makroseismische Schüttergebietskarten: initiale Schüttergebietskarten Albanien (a), Kroatien (b) auf der Grundlage von Erdbebenparametern und Verwendung der Abnahmebeziehung [10]; Schüttergebietskarten für Albanien (c) und Kroatien (d) auf der Grundlage der beobachteten Schäden gem. [11] Macro seismic shakemaps: a) Albania, b) Croatia based on earthquake parameters and GMPE acc. to [10]; c) Albania, d) Croatia based on observed damages acc. to [11]

Im Fall des Kroatien-Erdbebens überschätzt die initiale ($I_{EMS} = IX$) die beobachtete ($I_{EMS} = VIII$) Maximalintensität um eine Intensitätsstufe, was u. a. auf die hier angewendete Abnahmebeziehung zurückgeführt werden kann (Bild 4c). Die Intensität $I_{EMS} = VIII$ wird auch durch die Schadensbilder bestätigt [14]. Die vorherrschend geschädigten Mauerwerksgebäude mit Holzbalkendecken können der Verletzbarkeitsklasse B zugewiesen werden und weisen einen Schadensgrad 3, wenige auch den Schadensgrad 4 auf (Abschn. 3.2).
