Source / Izvornik: **Građevinar, 2000, 52, 695 - 703**

Nedavni veliki potresi i njihovo značenje

Vladimir Sigmund, Sonja Zlatović

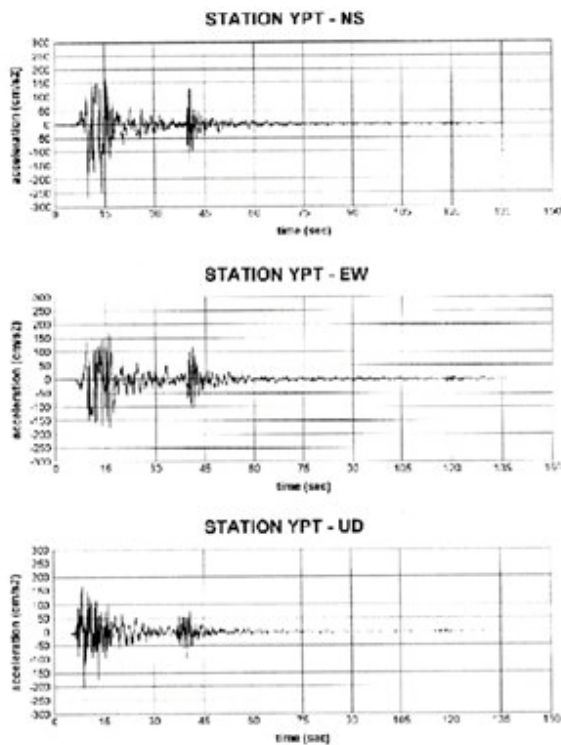
Najveća zabilježena vrijednost maksimalne akceleracije je 0,4 g kraj grada Adapazari (Sakarya) - što odgovara turskim propisima za pogođeno područje. Međutim, trajanje potresa je bilo posebno dugo kako pokazuje zapis akceleracije u blizini rasjeda (stanica Yarimca) na slici 1. Zapisi sugeriraju da se radi o dva uzastopna potresa: jednom trajanja oko 35 sekunda, i drugom 25, postižući sličnu veličinu maksimalne akceleracije.

Slika 1. Akcelerogrami u gradu Yarimca
<http://www.koeri.boun.edu.tr/earthqk/sl.jpg>
