# Nedavni veliki potresi i njihovo značenje

Vladimir Sigmund, Sonja Zlatović

*Stručni rad*

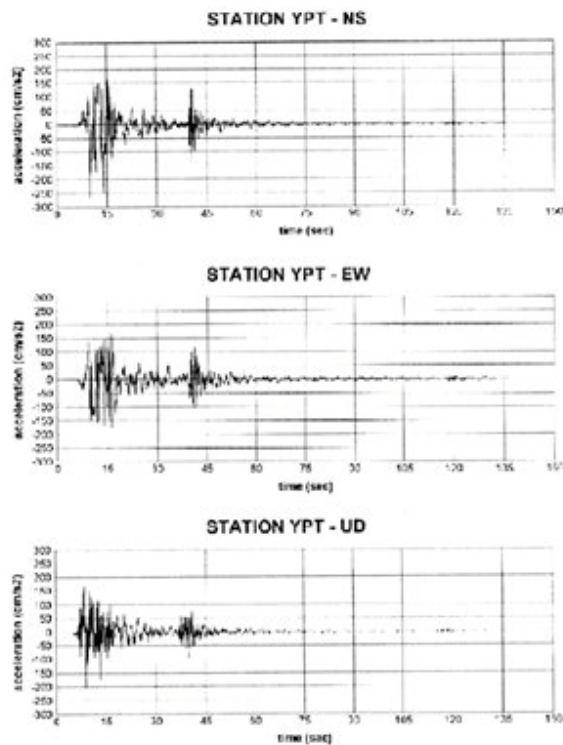
Najveća zabilježena vrijednost maksimalne akceleracije je 0,4 g kraj grada Adapazari (Sakarya) - što odgovara turskim propisima za pogođeno područje. Međutim, trajanje potresa je bilo posebno dugo kako pokazuje zapis akceleracije u blizini rasjeda (stanica Yarimca) na slici 1. Zapisi sugeriraju da se radi o dva uzastopna potresa: jednom trajanja oko 35 sekunda, i drugom 25, postižući sličnu veličinu maksimalne akceleracije.

Slika 1. Akcelerogrami u gradu Yarimca  
<http://www.koeri.boun.edu.tr/earthqk/sl.jpg>

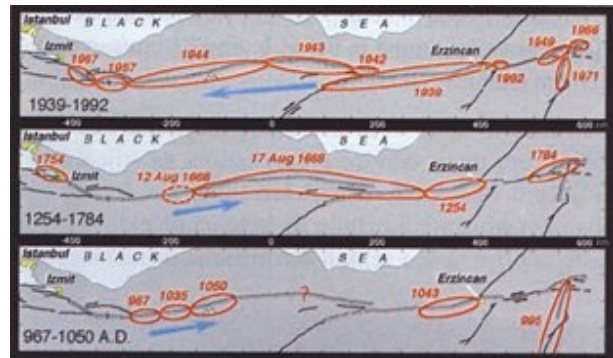
Pri potresu se na površini otvorio vidljiv desni rasjed duljine više od 100 km od mjesta Gölçük do mjesta Düzce, s pomacima do 4,5 m uzduž rasjeda, te do 0,3 m vertikalno. Rasjed pripada sjevernoanadolijskoj rasjednoj zoni nastavljajući se na oko 1000 km rasjeda aktivnog već više od tisuću godina, ali s razdobljima mira dugim više stotina godina. Na slici 2. prikazan je kronološki razvoj toga rasjeda.

Slika 2. Razvoj sjevernoanadolijskog rasjeda  
<http://quake.wr.usgs.gov/study/turkey/images/historic.jpeg>
