# Hidrološka analiza ekstrema rijeke Karašice na postaji Kapelna

*Source / Izvornik:* **Hrvatska vodoprivreda, 2020, 28, 36 - 39**

**Journal article, Published version**

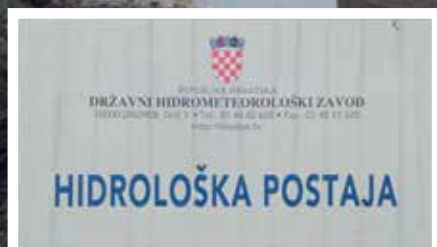
Vodomjerne letve na stupu mosta i vodomjerna letva u rijeci

Hidrološka postaja na Karašici kod ulaza u mjesto Kapelna

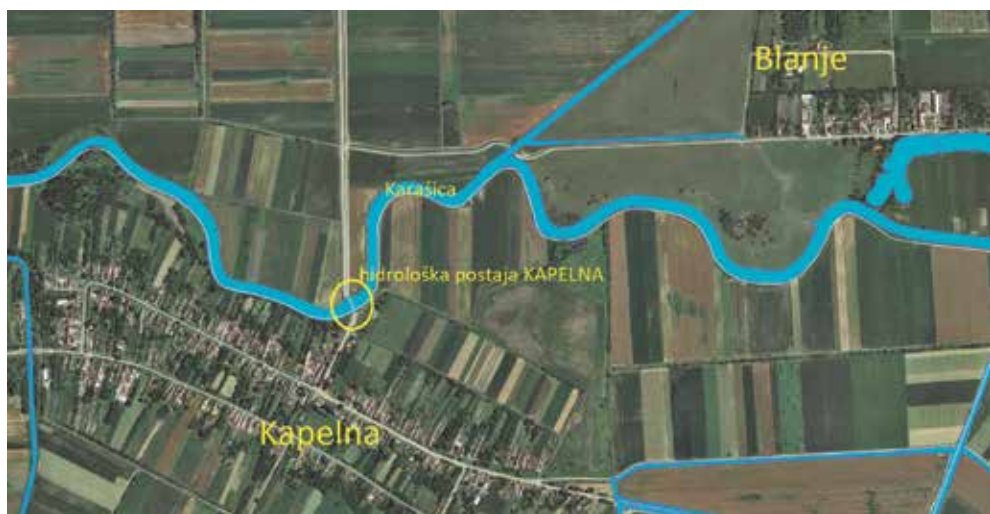
Prikaz dijela rijeke Karašice (vijugavi tok) kod naselja Kapelna i smještaj hidrološke postaje Kapelna, Karašica (označena žutim kružićem). Izvor: prilagođeno prema Geoportal DGU, <https://geoportal.dgu.hr/>

godine, dok su zadnji radovi na produbljenju i proširenju korita rađeni u razdoblju od 1957. do 1964. godine. Na Karašici se nalaze tri hidrološke postaje i to u mjestima: Belišće, Kapelna i Miholjački Poreč. Jedna od hidroloških postaja je kod ulaza u mjesto Kapelna, kod mosta preko rijeke Karašice.

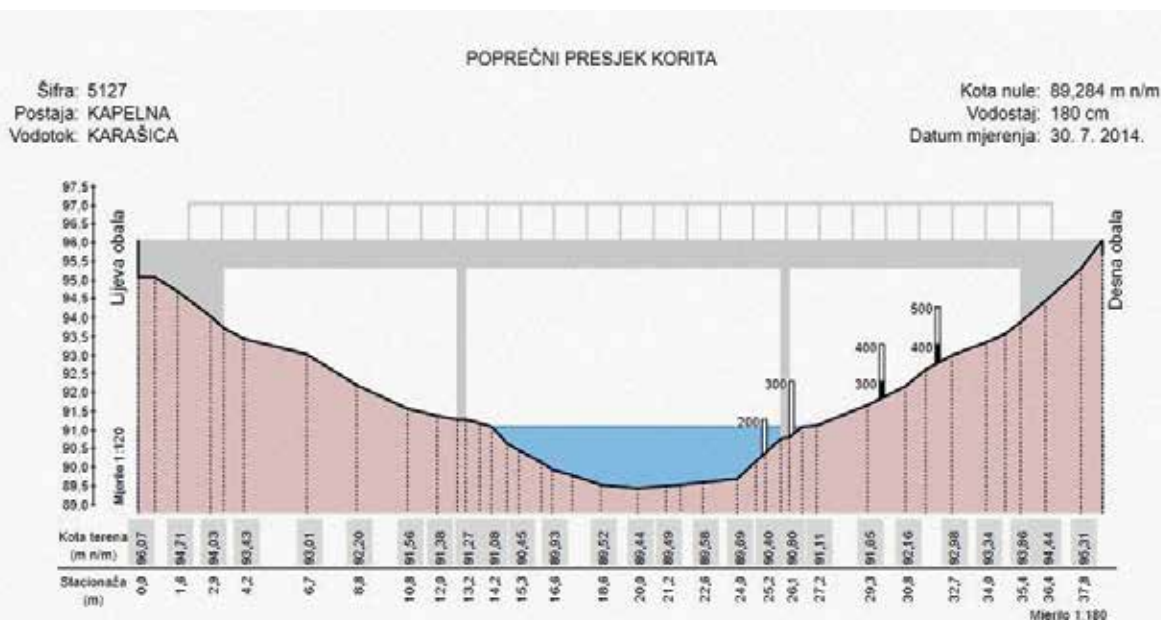
Poprečni presjek korita Karašice kod ulaza u mjesto Kapelna (prikazan i smještaj vodomjernih letvi – s desne strane). Izvor: Državni hidrometeorološki zavod, Sektor za hidrologiju, <https://hidro.dhz.hr/>

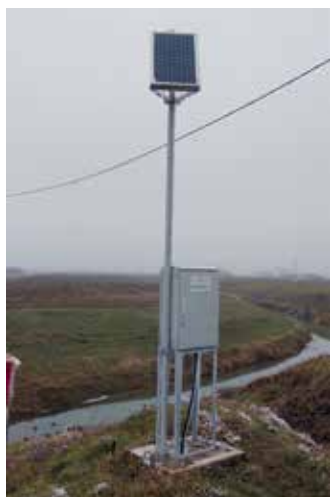
**Hidrološka postaja na Karašici kod ulaza u mjesto Kapelna**

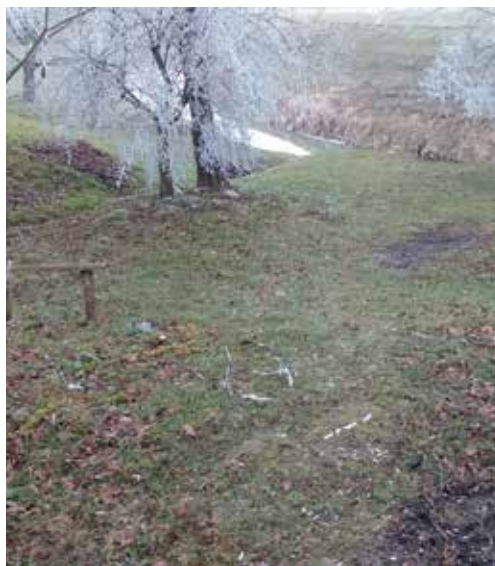
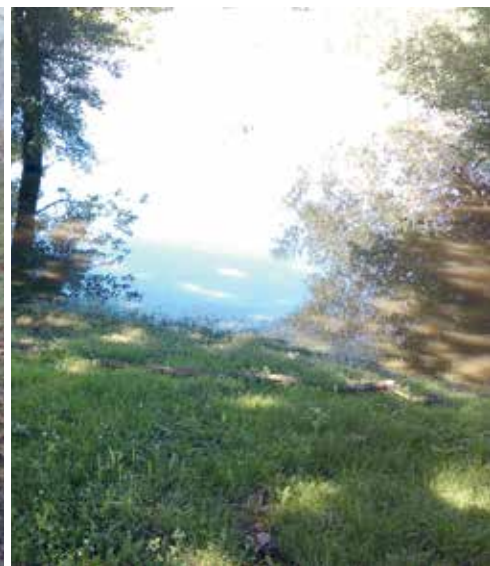
**Vodostaj Karašice na dan 18. siječnja 2020. (nizak vodostaj) – lijevo; vodostaj Karašice na dan 30. svibnja 2015. (visok vodostaj) – desno**

Tada na snagu mogu stupiti mjere obrane od poplava, iako dugo razdoblje u godini Karašica ima veoma mali vodostaj i protok te se čini da je možda njeno korito preveliko u odnosu na količinu vode. Sada je vidljivo čemu služi veliko riječno korito i da uvijek postoji mogućnost poplave.
