Source / Izvornik: **Građevinar**, 2013, 65, 879 - 886

# Otpornost na kolotražnje sustava hidroizolacija - asfaltni kolnik na mostovima

## Rutting resistance of waterproofing – asphalt pavement systems on bridges

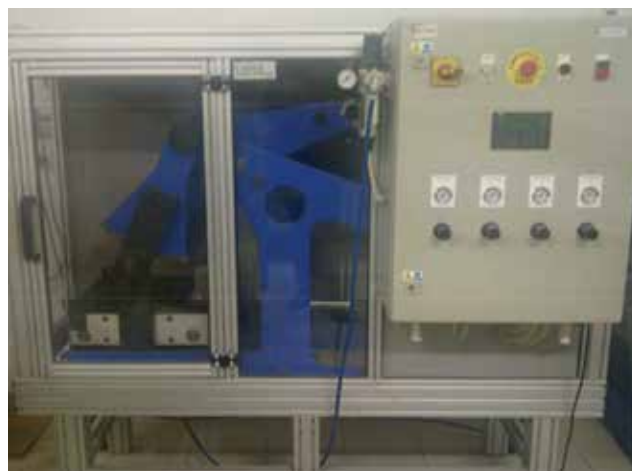
Slika 3. Valjkasti zbijatelj asfaltnog sloja u kalup

Nakon vaganja ulaznih sastojaka (kamenog brašna "šumber", potfrakcija kamenog skeleta "hruškovec" i bitumen) u laboratorijskoj miješalici (slika 2.) homogenizirana je vruća asfaltna mješavina tipa asfaltbeton AC 11. Nakon toga su asfaltni slojevi pomoću valjkastih zbijanja (slika 3.) ugrađeni u kalupe za kolotraženje. Uzorci asfaltni ugrađeni valjkastim zbijanjem u čelične kalupe, unutarnjih dimenzija 305x305x50 mm, ispitani su na trajnu deformaciju metodom kolotraženja, uređajem (slika 4.) malih dimenzija, postupkom B (u zraku). Zasebno od iste mješavine pripremljeni su *Marshallovi* ispitni uzorci na kojima je određena prostorna masa, a piknometrijskom metodom je određena prividna gustoća asfaltna mješavine, te je prema izrazu (3) proračunat udio šupljina u ispitnom uzorku. Ekstrakcijom na asfaltanalizatoru u trikloretilenu otopljene asfaltna mješavine određeni su udio bitumena te je utvrđen granulometrijski sastav. Kao vezivo kamenog materijala u asfaltnoj mješavini korišteni su standardni cestograđevni bitumen tipa BIT 50/70 i polimerom modificirani bitumen tipa PmB 45/80-65.

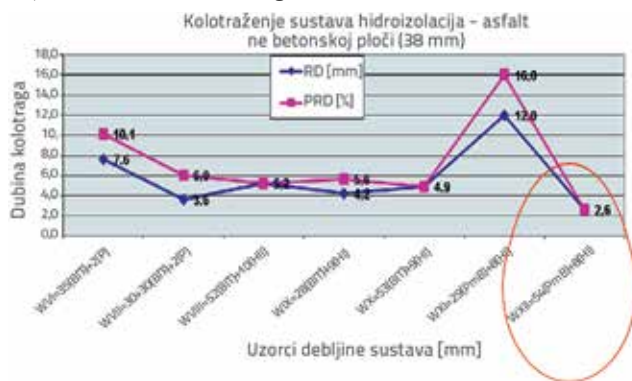
Slika 6. Grafički prikaz dubine kolotruga za varijantne sustave hidroizolacija – asfalt

Na slici 6. grafički su prikazani parametri dubine kolotražnja (RD/PRD) sedam varijantnih sustava hidroizolacija – asfalt na betonskoj ploči. Evidentna je velika oscilacija i visoke utvrđene vrijednosti dubina kolotruga.

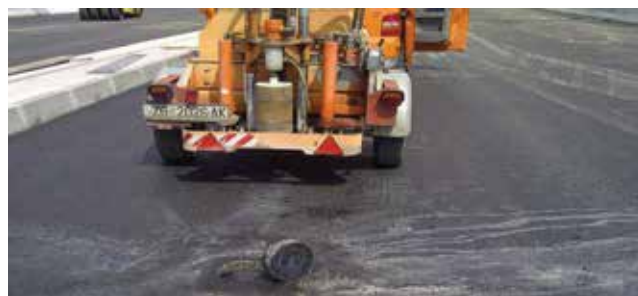
Slika 7. Izvađeni uzorak iz izvedenog sustava hidroizolacija – asfalt na vijaduktu "Odra"

Sustav brtvenog sloja hidroizolacije i zaštitni asfaltni sloj od asfaltbetona (AC-ZSH-G) uzorkovan na gradilištu (slika 7.) na tri pozicije (Φ = 200mm), u laboratoriju je ispitano na kolotražnje. Na uzorku izvađenom iz kolnika vrijednosti parametara kolotražnja ne zadovoljavaju propisane uvjete: PRD = 10,2 % (uvjet ≤ 7 %) / WTS = 0,21 (uvjet ≤ 0,07), cestograđevni bitumen BIT 50/70. Utvrđen je pad otpornosti na pojavu kolotruga u odnosu na uzorak pripremljen u laboratoriju (AC-ZSH-L).
