Hidrološka analiza ekstrema rijeke Karašice na postaji Kapelna

Source / Izvornik: **Hrvatska vodoprivreda, 2020, 28, 36 - 39**

HIDROLOŠKA ANALIZA EKSTREMA RIJEKE KARAŠICE NA POSTAJI KAPELNA

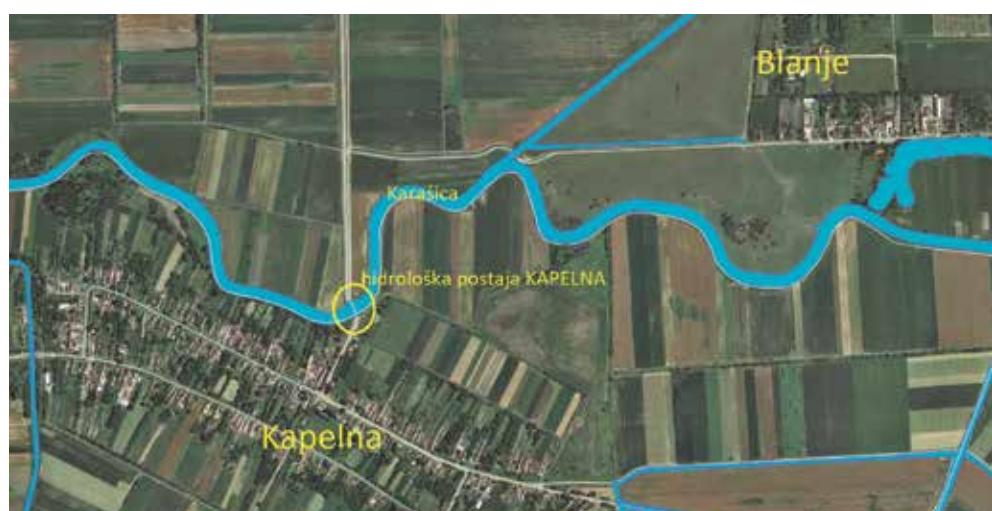
Prikaz dijela rijeke Karašice (vijugavi tok) kod naselja Kapelna i smještaj hidrološke postaje Kapelna, Karašica (označena žutim kružićem). Izvor: prilagođeno prema Geoportal DGU, <https://geoportal.dgu.hr/>

godine, dok su zadnji radovi na produbljenju i proširenju korita rađeni u razdoblju od 1957. do 1964. godine. Na Karašici se nalaze tri hidrološke postaje i to u mjestima: Belišće, Kapelna i Miholjački Poreč. Jedna od hidroloških postaja je kod ulaza u mjesto Kapelna, kod mosta preko rijeke Karašice.

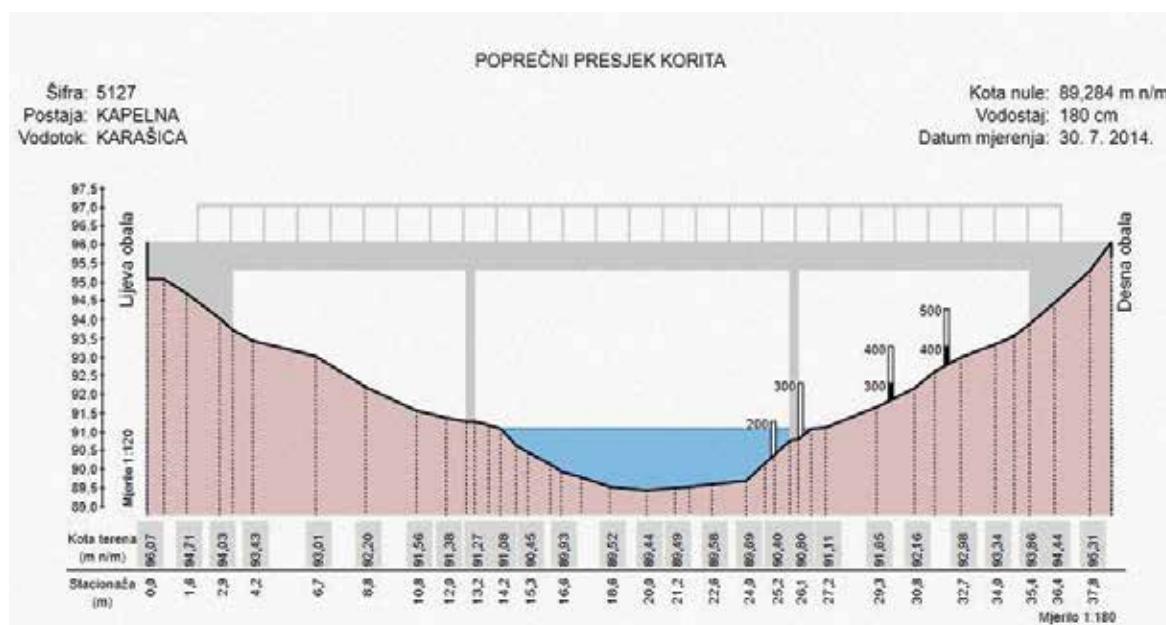
Poprečni presjek korita Karašice kod ulaza u mjesto Kapelna (prikazan i smještaj vodomjernih letvi – s desne strane). Izvor: Državni hidrometeorološki zavod, Sektor za hidrologiju, <https://hidro.dhz.hr>

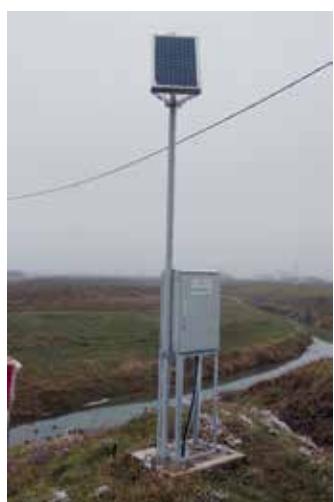
Hidrološka postaja na Karašici kod ulaza u mjesto Kapelna

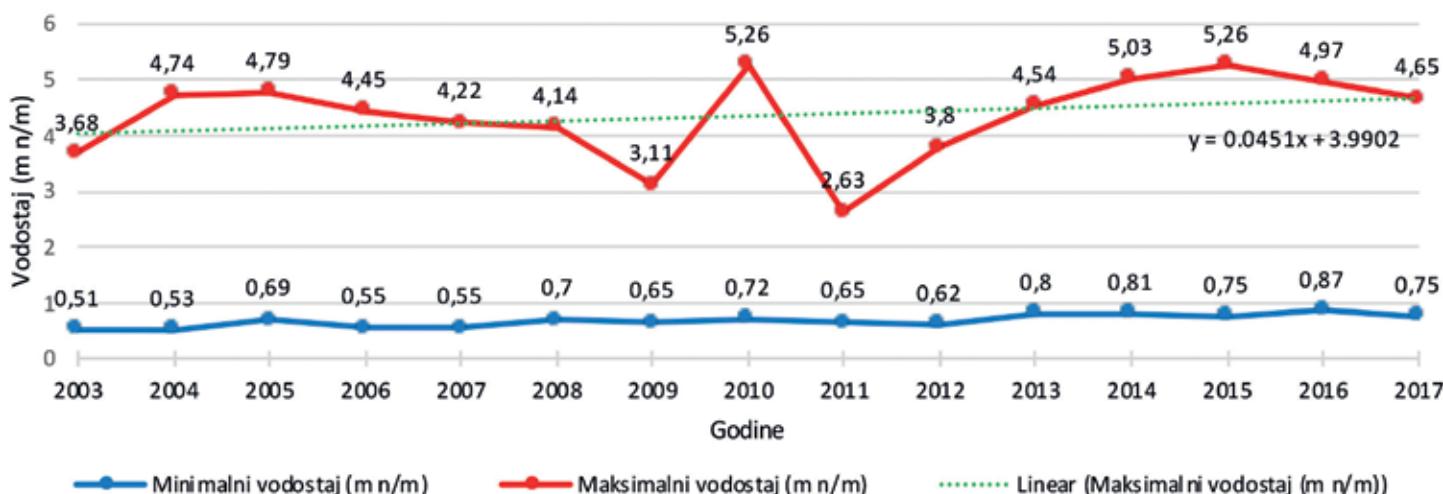
Grafikon 1. Minimalni i maksimalni godišnji vodostaji rijeke Karašice na postaji Kapelna. Izvor: izrada autora prema podatcima – Državni hidrometeorološki zavod, Sektor za hidrologiju, <https://hidro.dhz.hr/>

Analizom vodostaja i protoka za razdoblje od 2003. do 2017. godine vidljivo je da za minimalne vrijednosti vodostaja i protoka nisu izražene oscilacije, dok za maksimalne vrijednosti vodostaja i protoka izražena su velika odstupanja u vrijednostima pogotovo za 2003., 2009. i 2011. godinu. To su godine s vrlo malim količinama oborina. Tijekom dijela godine koje obiluje vodom, vodostaji i protoci se dosta povećaju te rijeka Karašica postaje prava rijeka.

Vodostaji Karašice variraju od najmanje zabilježenih 22 cm (02.11.1981.) do najvećeg zabilježenog otkad se rade mjerenja 529 cm (04.06.2010.), a s tim i protok koji se kreće od 0,001 m³/s – najmanje zabilježen dana 20.10.1994. do 24,90 m³/s u vrijeme najvećeg vodostaja – zabilježen dana 23.01.1998. Na grafovima 1 i 2 prikazani su minimalni i maksimalni godišnji vodostaji te minimalni i maksimalni godišnji protoci za razdoblje od 2003. do 2017. godine. Na prethodno prikazanim grafikonima vidljivo je da kod minimalnih vodostaja i protoka nema većih oscilacija tijekom godina, dok kod maksimalnih vrijednosti vodostaja i protoka to nije slučaj – vidljive su veće oscilacije tijekom godina. Kada se Karašica promatra tijekom godine, čak se čini da uopće ne teče. Međutim, tijekom doba godine koje obiluje vodom – tijekom velikih količina oborina, vodostaji i protoci se dosta povećaju te Karašica postaje prava rijeka.

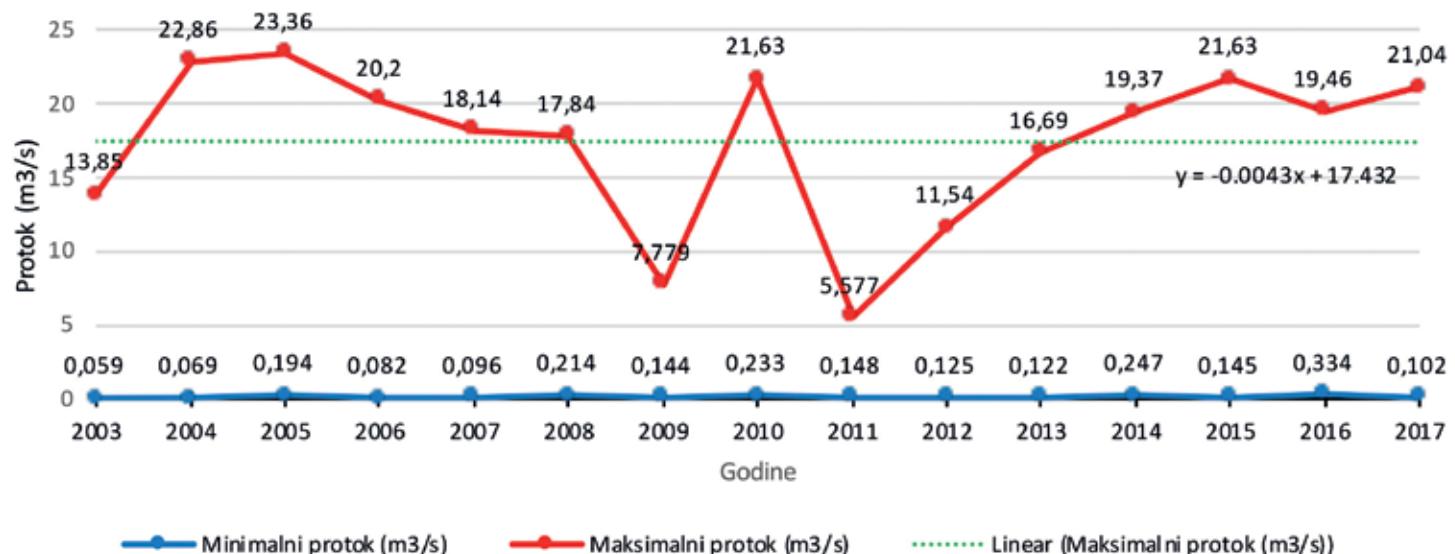
Grafikon 2. Minimalni i maksimalni godišnji protoci rijeke Karašice na postaji Kapelna. Izvor: izrada autora prema podatcima – Državni hidrometeorološki zavod, Sektor za hidrologiju, <https://hidro.dhz.hr/>

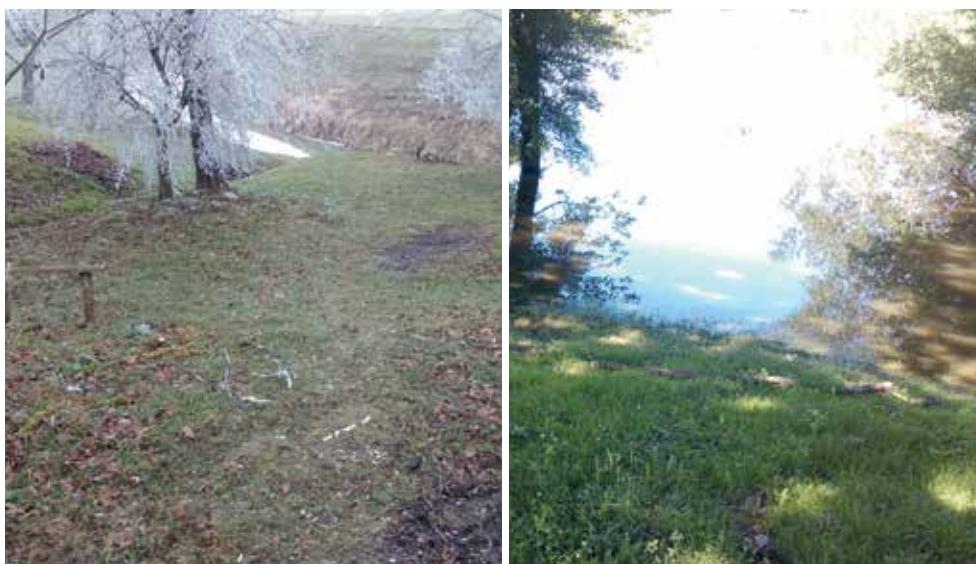
Vodostaj Karašice na dan 18. siječnja 2020. (nizak vodostaj) – lijevo; vodostaj Karašice na dan 30. svibnja 2015. (visok vodostaj) – desno
