# Hidrološka analiza ekstrema rijeke Karašice na postaji Kapelna

*Source / Izvornik:* **Hrvatska vodoprivreda, 2020, 28, 36 - 39**

# HIDROLOŠKA ANALIZA EKSTREMA RIJEKE KARAŠICE NA POSTAJI KAPELNA

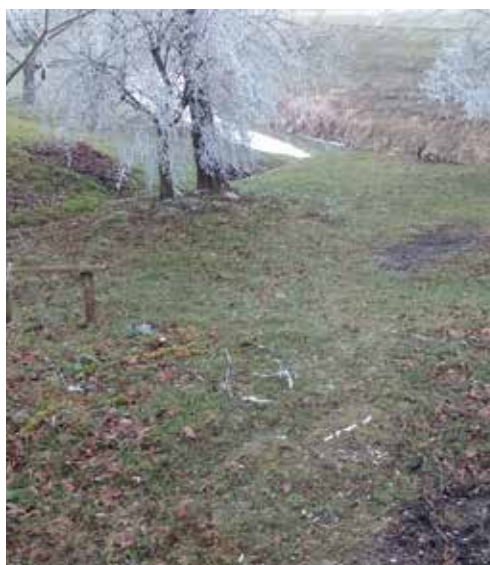
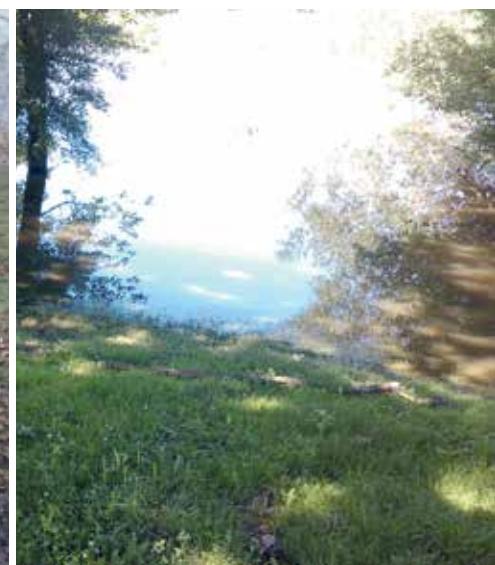
**Vodostaj Karašice na dan 18. siječnja 2020. (nizak vodostaj) – lijevo; vodostaj Karašice na dan 30. svibnja 2015. (visok vodostaj) – desno**
